青海海东化隆中交二公局西成铁路 XCTJ11
标群科隧道“3·16”一般坍塌
事故调查报告

化隆县人民政府“3·16”事故调查组

(2024年5月30日)

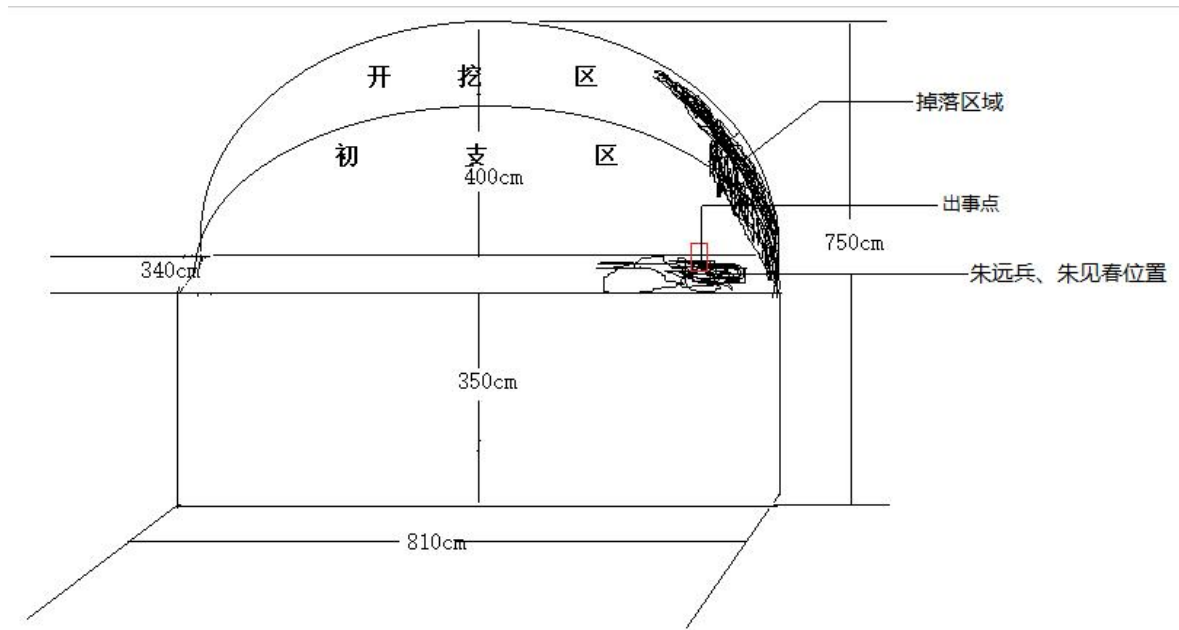
1 事故现场界面示意图

现场位于西成铁路XCTJ11标群科隧道3#横洞。该隧道呈东西向，西侧为出口，东侧为开挖区；隧道高750cm，宽810cm；在东侧开挖区分两台阶，由上向下第一台阶高400cm，上台阶长度340cm；第一层到第二层下台阶高350cm；掌子面与上一支护钢架距离约120cm；右侧隧道壁紧挨上台阶上有散落的石块，其中最大的一块掉落石块长130cm，宽70cm，高30cm，因现场勘验时不断有节理层脱落，无法计算事发时方量，经现场勘察未发现其他痕迹物证。

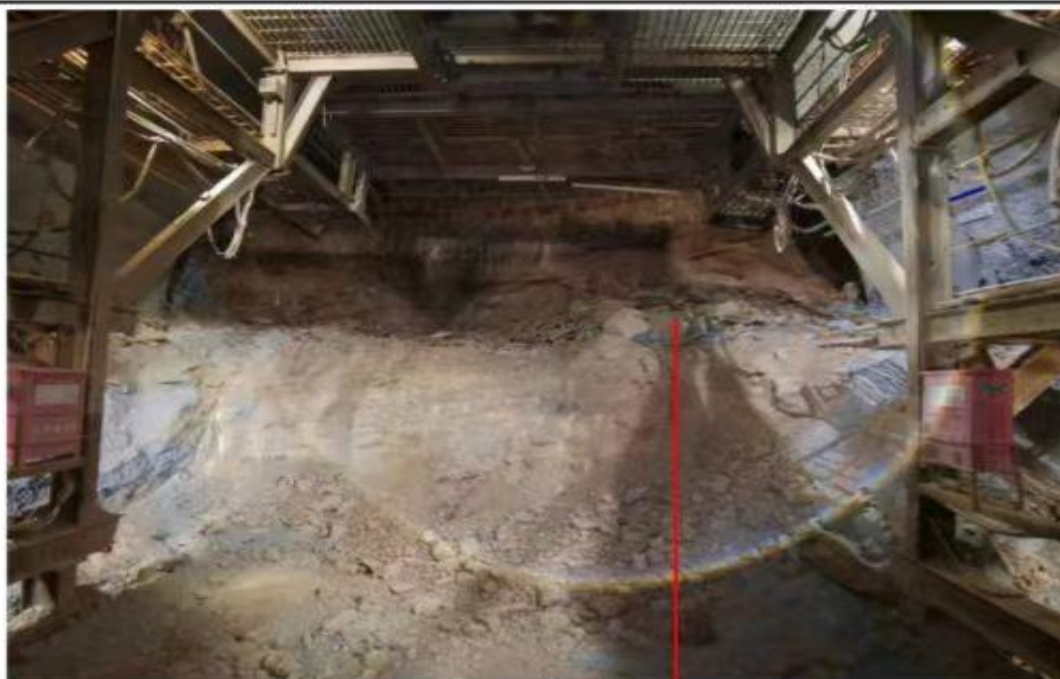
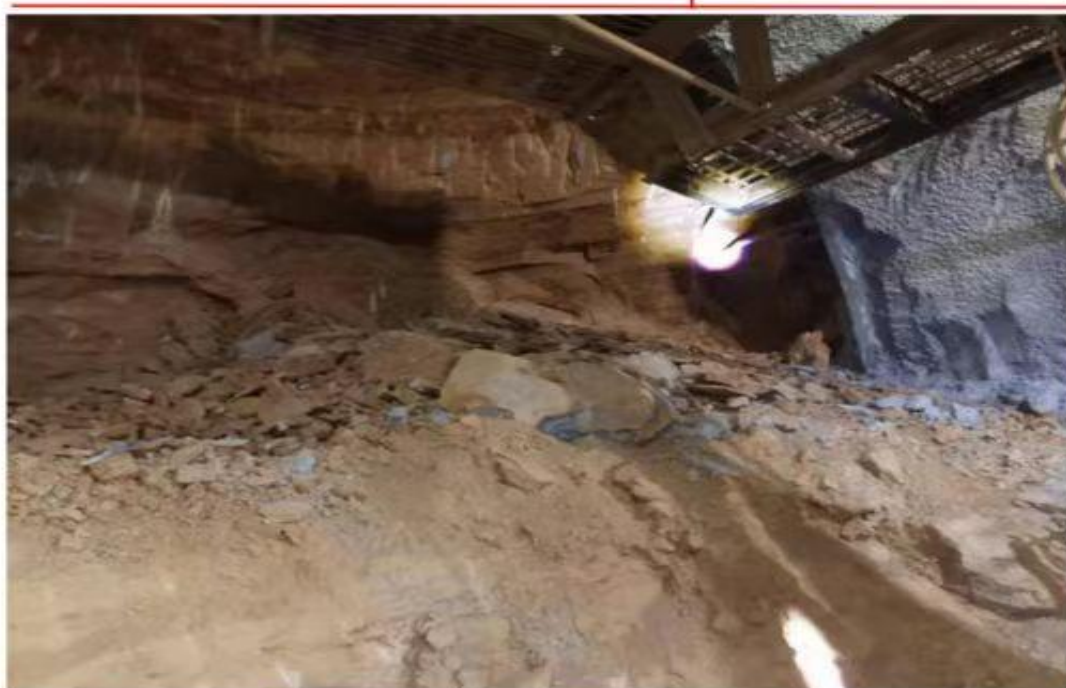
掉落的石块

综上判断：开挖面围岩局部存在隐蔽不利结构面的组合，在自身重力作用下失去平衡，致右上部发生不可预见、突发性的掉块，砸中两名作业人员，是造成事故发生的直接原因。
