化隆县查甫乡人饮维修养护工程“6.23”
一般坍塌事故调查报告

化隆县人民政府“6·23”事故调查组

化隆县查甫乡人饮维修养护工程“6.23”

一般坍塌事故调查报告

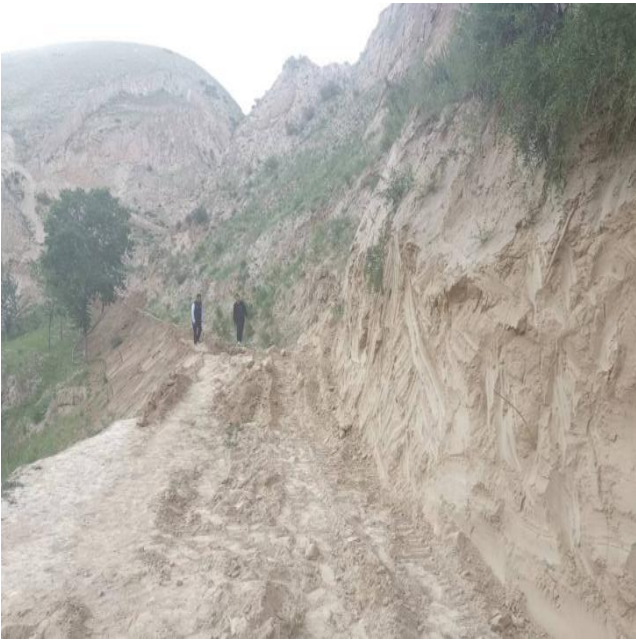
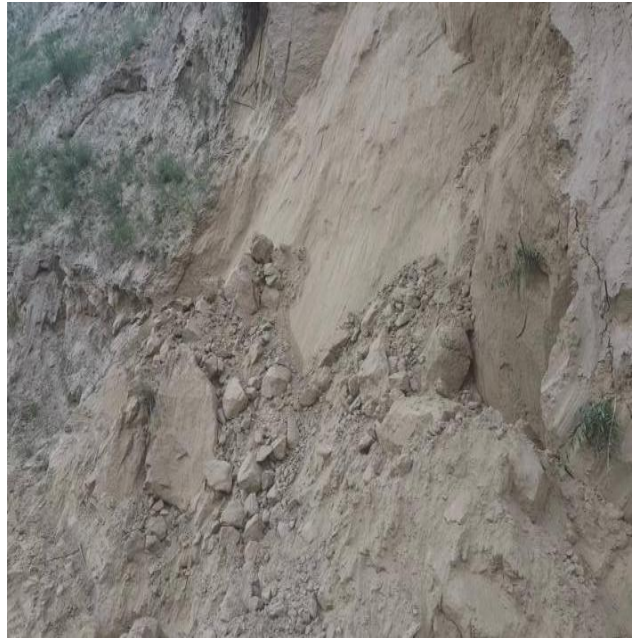
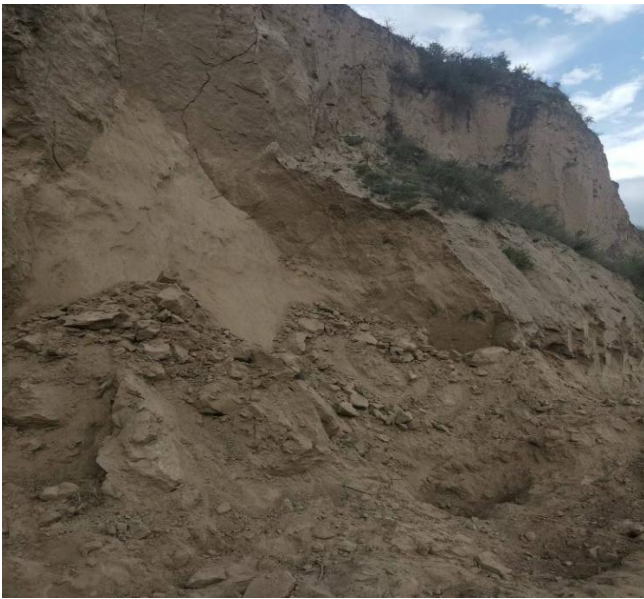
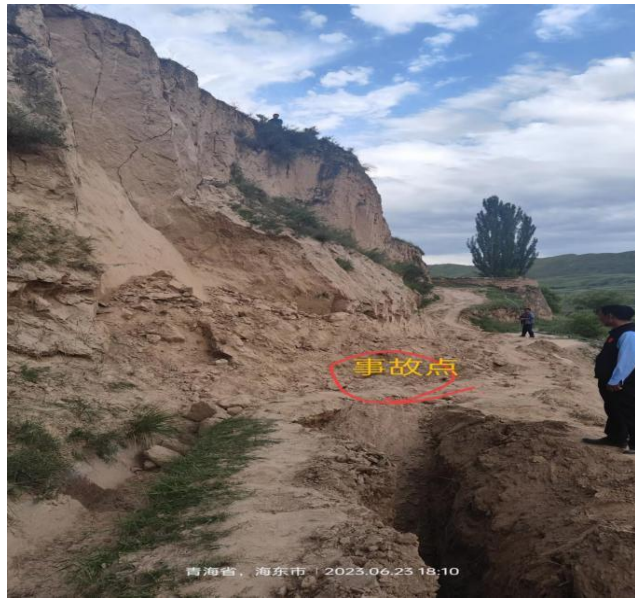
事故现场照片

现场位于化隆县查甫乡来洞村人饮工程施工处，该施工处北侧为土路，东侧为土崖，南侧为土路通向来洞村，西侧为河沟，中心现场位于化隆县查甫乡来洞村人饮工程施工处，该施工处在一南北向的土路上（北纬 $36^{\circ} 8' 46''$ 、东经 $101^{\circ} 54' 25''$ ），该路面宽 220cm，在东侧的土崖壁上有明显的修整痕迹，事故点距东侧土崖 150cm，该土崖高 2100cm，在土崖 1100cm 处有明显的坍塌滑落痕迹。经现场勘验未发现其他重型工程机械车辆在现场。

1. 平安建青路桥有限公司对来洞村地质特点掌握不准确，开挖现场临崖边部分崖体有裂缝不稳定，在前期施工扰动及山崖体结构发生变化的情况下失稳坍塌掉落；平安建青路桥有限公司对施工现场情况观察不细致，未有效清理失稳崖体，未设置警戒区域，导致排险不到位，是造成本次事故的直接原因。
