化隆县昂思多镇红卡哇二村污水处理管网 项目“6·14”一般坍塌事故调查报告

化隆县人民政府“6·14”事故调查组

化隆县昂思多镇红卡哇二村污水处理管网项目“6·14”一般坍塌事故调查报告

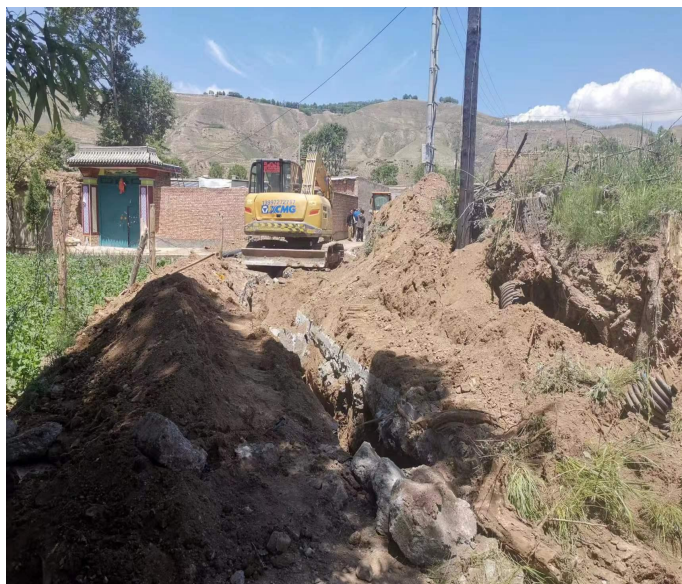
图一 现场方位（由西向东）

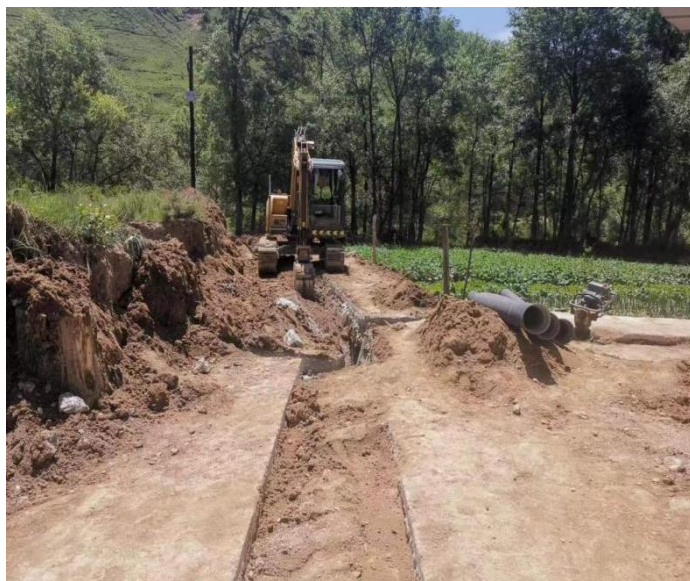
图二 现场方位（由东向西）

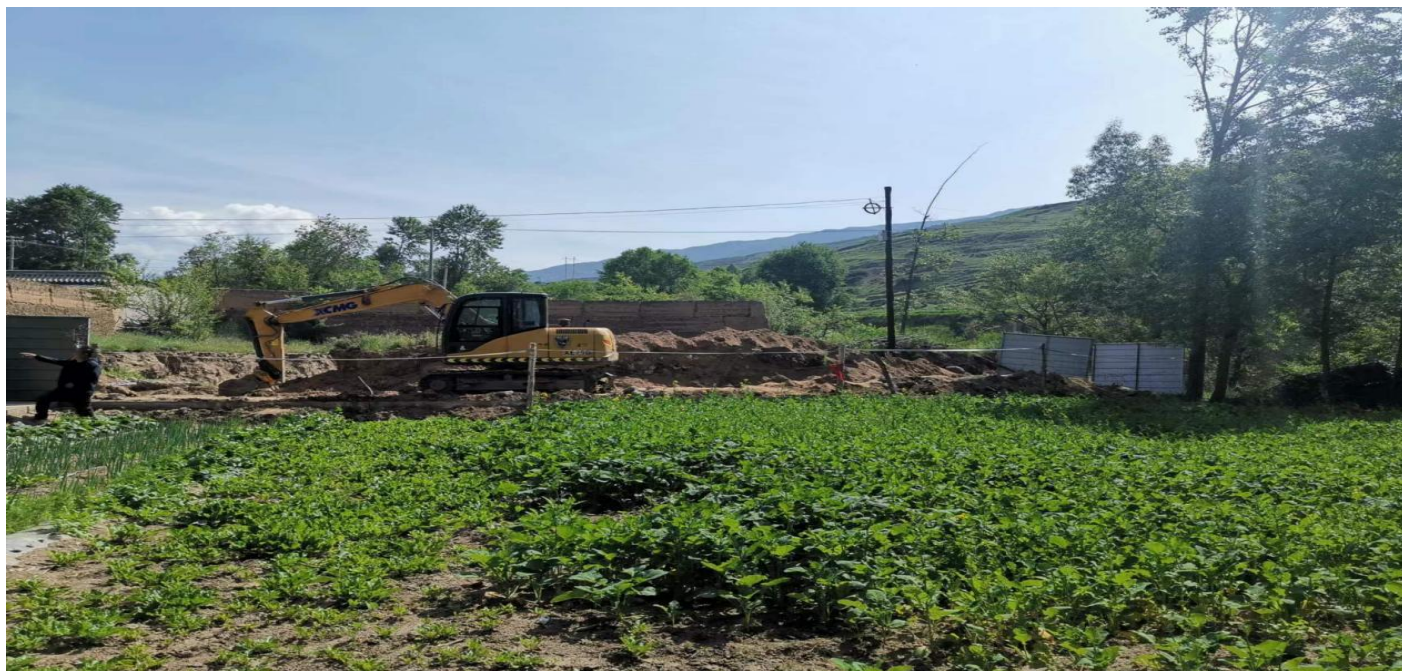
图三 现场概貌

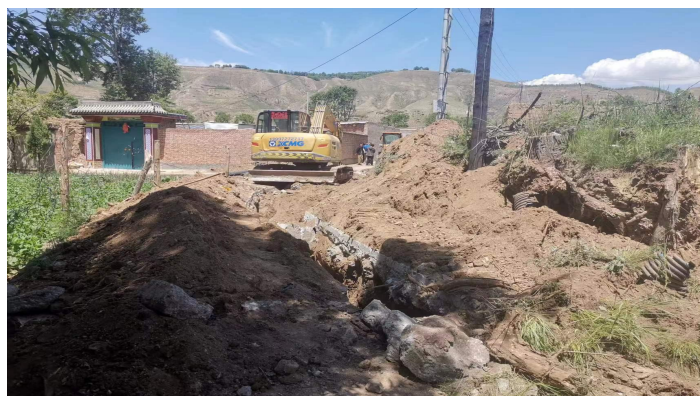
图四 硬化路上的切割的凹槽

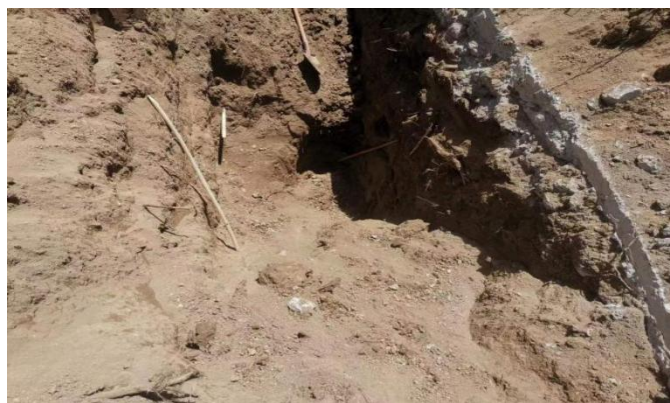
该硬化路中间处有一宽 80cm 的切割沟槽，距西侧 24m 紧挨北侧地坎处有一长 500cm、深 260cm、宽 170cm 的坑，在坑内有一把铁锹，在铁锹东侧的坑道内有一块长 110cm 宽 100cm 厚 15cm 的水泥块，北侧顶端水泥块呈悬空状，坑壁有一片红色斑迹，北侧土坎上堆积高 210cm 的积土，沟槽内无任何支撑防护，南侧硬化路上堆积高 60cm 的积土，在积土上有一黄色安全帽，在安全帽右侧上一片红色斑迹。在该坑西侧依次停放有一台挖掘机、一台装载机。

图五 沟槽内

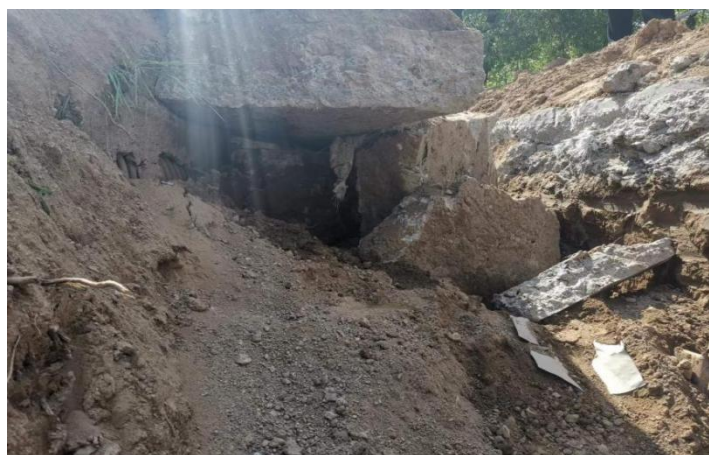
图六 悬空及坑道内水泥块

1. 根据事故调查组对事发现场的勘验，事发管道沟槽长500cm、深260cm、宽170cm，沟槽北侧齐边堆积的弃土高为210cm，沟槽边缘堆土安全距离及高度不符合规范要求¹¹。沟槽内侧土质经挖掘后变得松软，加之近期雨水侵入硬化路底部，导致出事点沟槽北侧硬化路水泥块呈悬空状态，最终因被开挖的沟槽内北侧水泥块上方堆积的黄土雨后重量增加，临空面受土压力的作用和施工扰动，引起沟槽北侧局部坍塌。

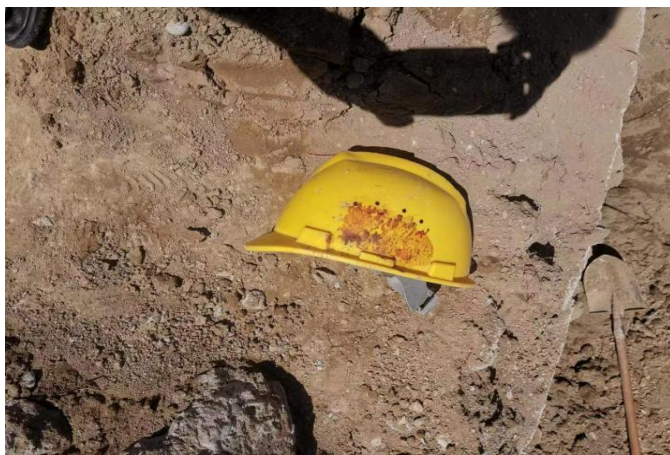
图七 蘸有红色斑迹的安全帽

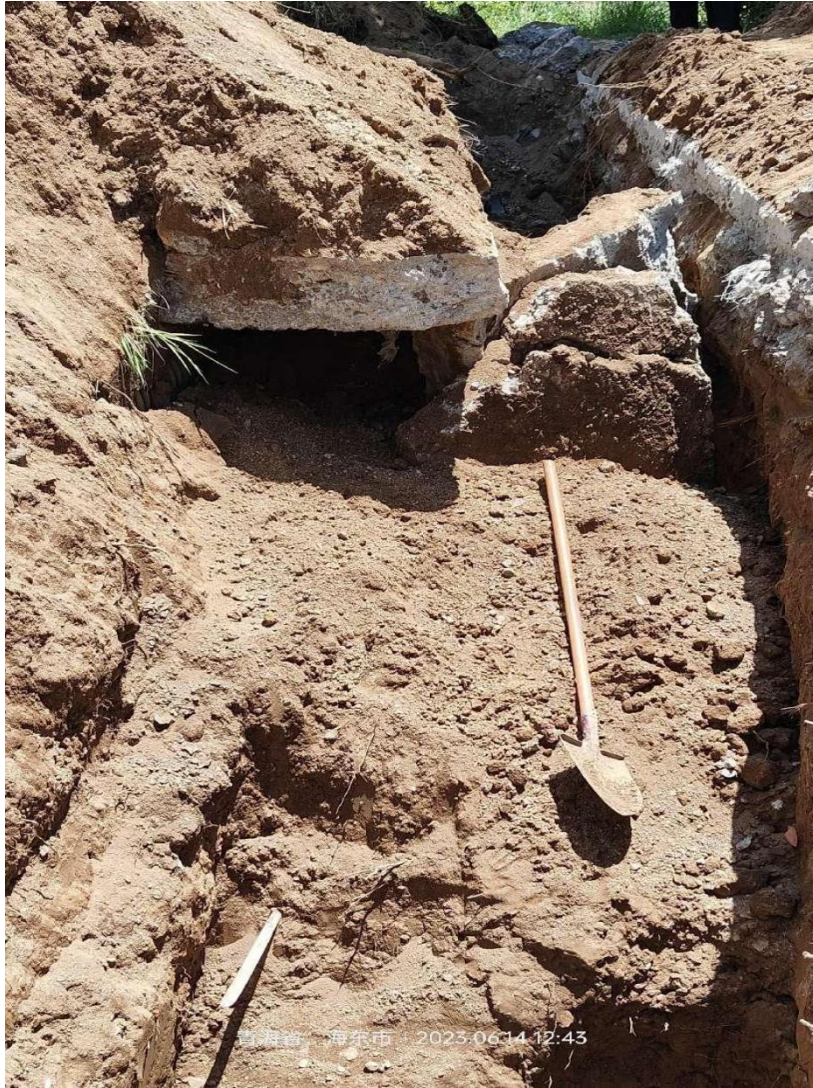
¹¹ 《给水排水管道工程施工及验收规范》（GB50268—2008.4.3.4）3.堆土距沟槽边缘不小于0.8m，且高度不应超过1.5m；沟槽边堆置土方不得超过设计堆置高度。

塌坍的坑道内悬空的硬化路水泥块和上方堆积的弃土
