海东市化隆县 250MW 牧光互补复合型光伏 发电项目“4·17”一般触电事故调查报告

化隆县人民政府“4·17”事故调查组

“4·17”一般触电事故调查报告

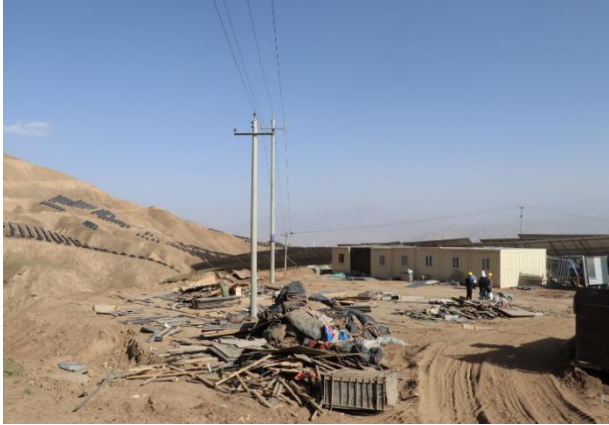
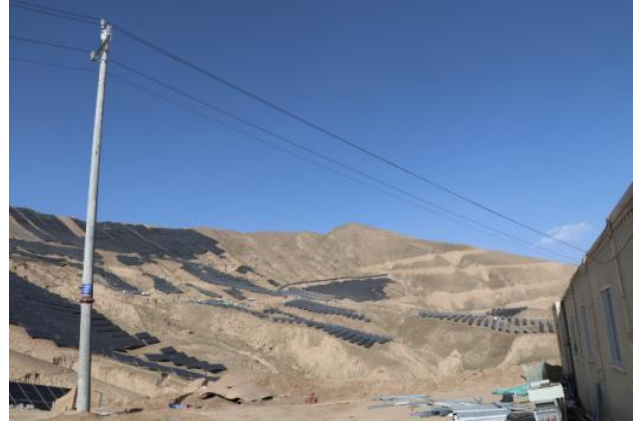
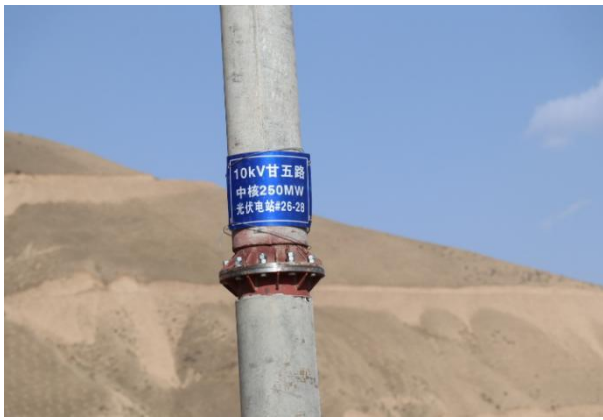
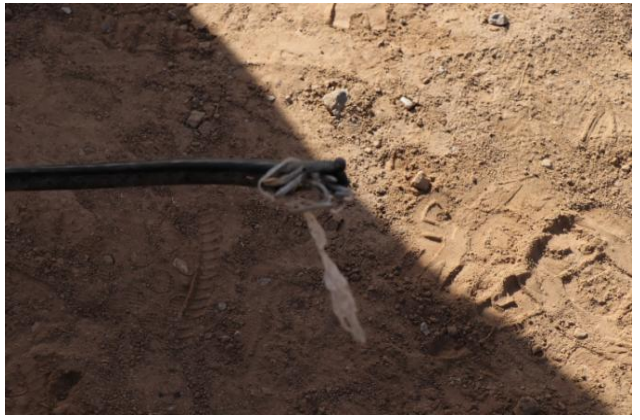
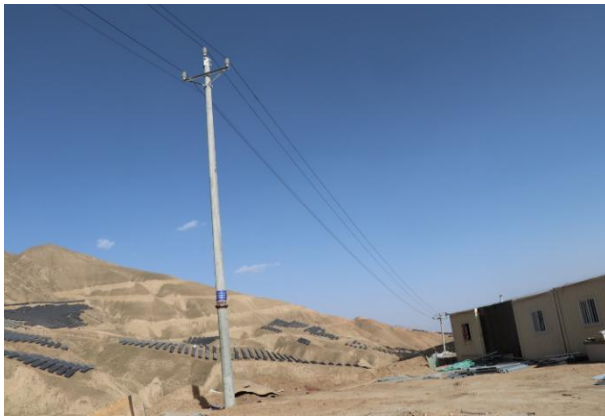
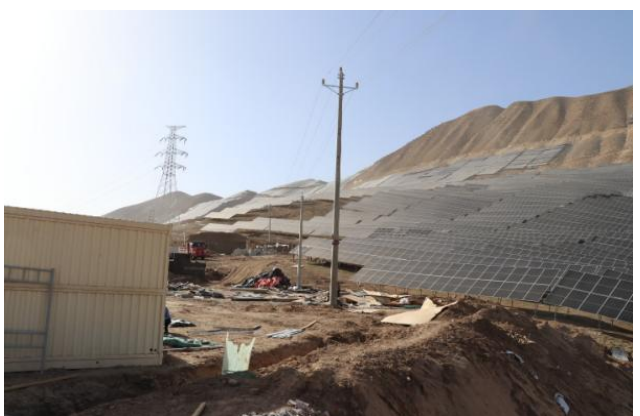
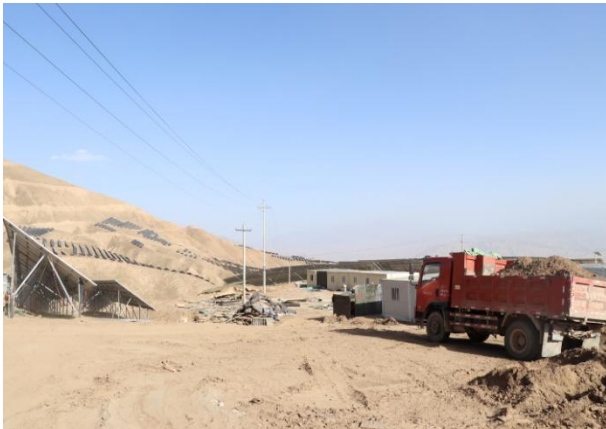
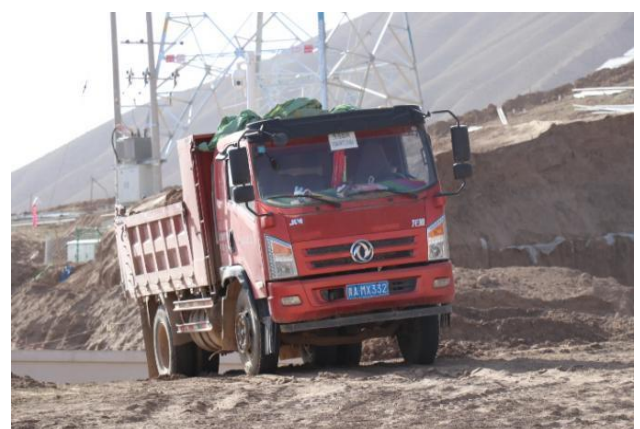
事故现场照片

事故现场位于化隆县甘都镇嘎茅台海东市化隆县250MW牧光互补复合型光伏发电项目施工区，北侧为光伏施工区，东侧为土坡，南侧为光伏施工区，西侧为项目部临时施工区。中心现场位于海东市化隆县250MW牧光互补复合型光伏发电项目施工区域，在该施工区域有一南北向10KV甘五路高压线路标号为中核250MW光伏电站26-28，距该线路恢复西北侧60M处停放有一辆东风牌自卸车，该车车头朝南、车尾朝北、车牌号为青AMX332，货箱长420cm，货箱高105cm，货箱头高164cm，货箱距地面212cm。

石某洪（死者）不服从指令，拉运渣土时未在指定区域倾倒；对作业场所周边的安全风险评估研判失误，对临空存在的风险隐患视而不见；未严格按照自卸车辆操作规程操作，卸完渣土后未及时将举升货箱复位，在危险区域冒险驶离，在驶离过程中举升货箱最高点将 10kv 施工高压线 A 相绝缘导线拉断；其安全意识淡薄，未采取任何防护措施，徒手将挂断的导线移至旁边，过程中肌肤直接接触到裸露的导线，形成电流回路，致石某洪触电死亡。
