化隆县群科新区第二幼儿园建设项目“8·04”
一般高处坠落事故调查报告

化隆县人民政府“8·04”事故调查组

(2024年10月31日)

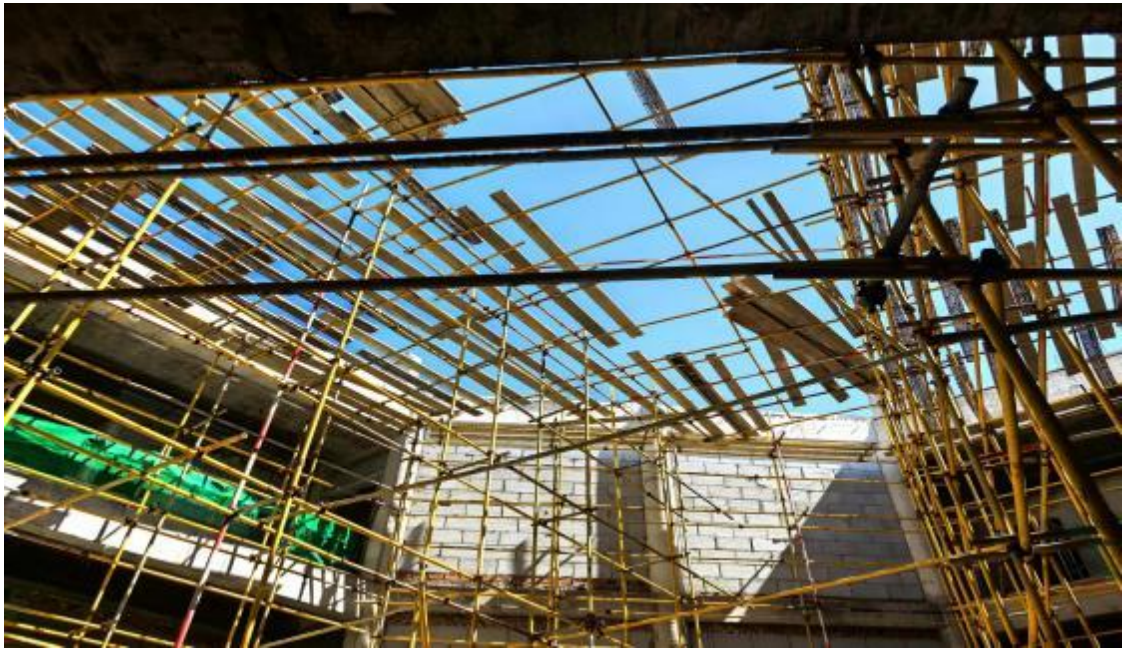
和西侧均为青土山公园。事故具体发生点位于该项目工地保育楼内中厅第三层脚手架顶端处（11.3m），该处有多处翘头板且未完全铺满（照片 1）；事故现场可见还未完全铺设的多个叠加一起的脚手板（照片 2），全架均未铺设安全平网和密目式安全网（照片 3），顶端人员跌落处钢管之间约有 4 米左右的缝隙（照片 4）；跌落地面为水泥地面，北墙下由东向西有 5 排钢管架，钢管架之间的距离依次为 340cm、440cm、322cm、336cm；由南向北有 7 排钢管架，钢管架之间的距离为 218cm、236cm、206cm、210cm、160cm 不等；由下向上有 7 排钢管架，扫地杆距离为 36cm、25cm、30cm、40cm 不等；外围立杆距离为 248cm、380cm、400cm、175cm 不等；由下向上第一层两钢管之间的距离为 177cm；顶部由北向南有 14 根钢管，由东向西有 11 根钢管；架体步距 1.75m-1.8m 不等；横向水平杆伸出长度 0cm-42cm；个别横向水平杆距离主节点高度 6cm-10cm；个别扫地杆距地高度 20cm-40cm；部分立杆最大间距 3.7m；连墙件设置较少；立杆下垫板为形状大小不等的木板块；架体未搭设横向及竖向剪刀撑；距南墙 1460cm，距西墙 770cm 的地面上有一泊状红色斑迹。事发顶端坠落点与地面高约 11.3 米。经现场勘察未发现其他痕迹物证。

照片一 顶部翘头板摆放位置

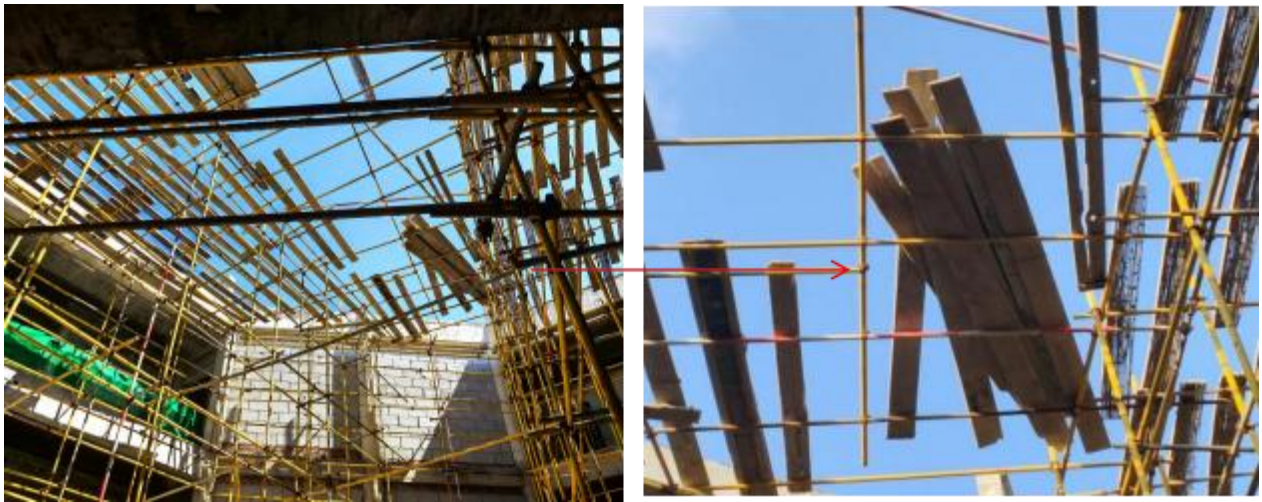
照片二 顶部叠放的翘头板

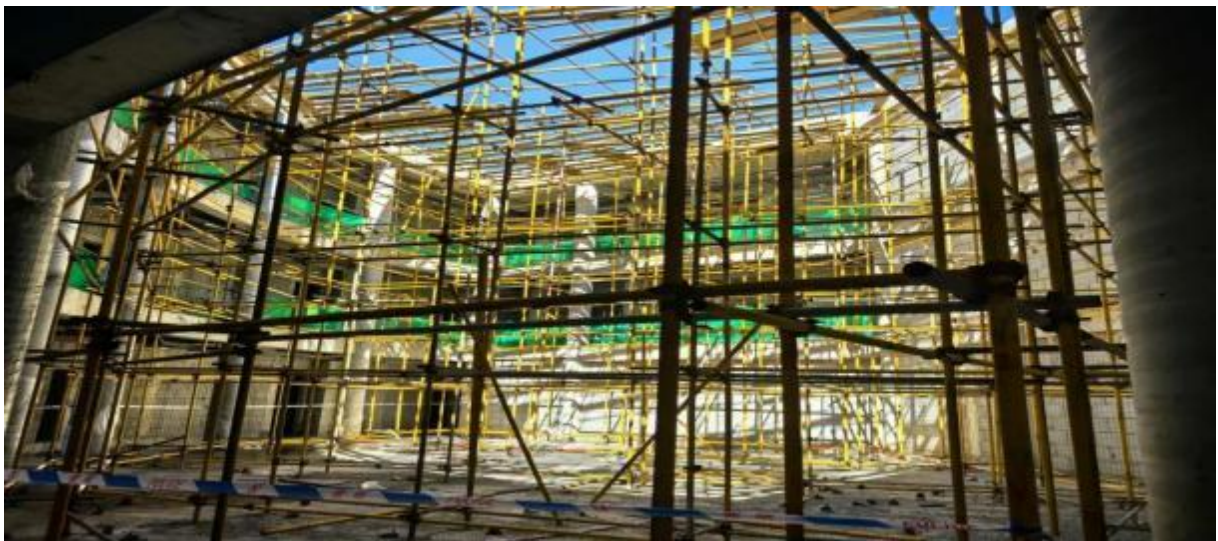
照片三 未铺设安全平网和密目式安全网

1. 青海晨骐建设工程有限公司。未将编制的保育楼内的落地式双排脚手架专项实施方案经施工单位技术负责人和总监理工程师审查签字后再组织实施⁶；未按照相关规定和规范⁷在立面满挂密目式安全网将脚手架板层之间的缝隙封闭，也未按照相关规定和该项目施工组织设计方案要求⁸在脚手架水平面铺设水平安全网；对现场安全隐患辨识不清，安全风险

7. 《建筑施工扣件式钢管脚手架安全技术规范》(JGJ130-2011)9.0.11 脚手板应铺设牢靠、严实，并应用安全网双层兜底。施工层以下每隔 10 米应用安全网封闭。

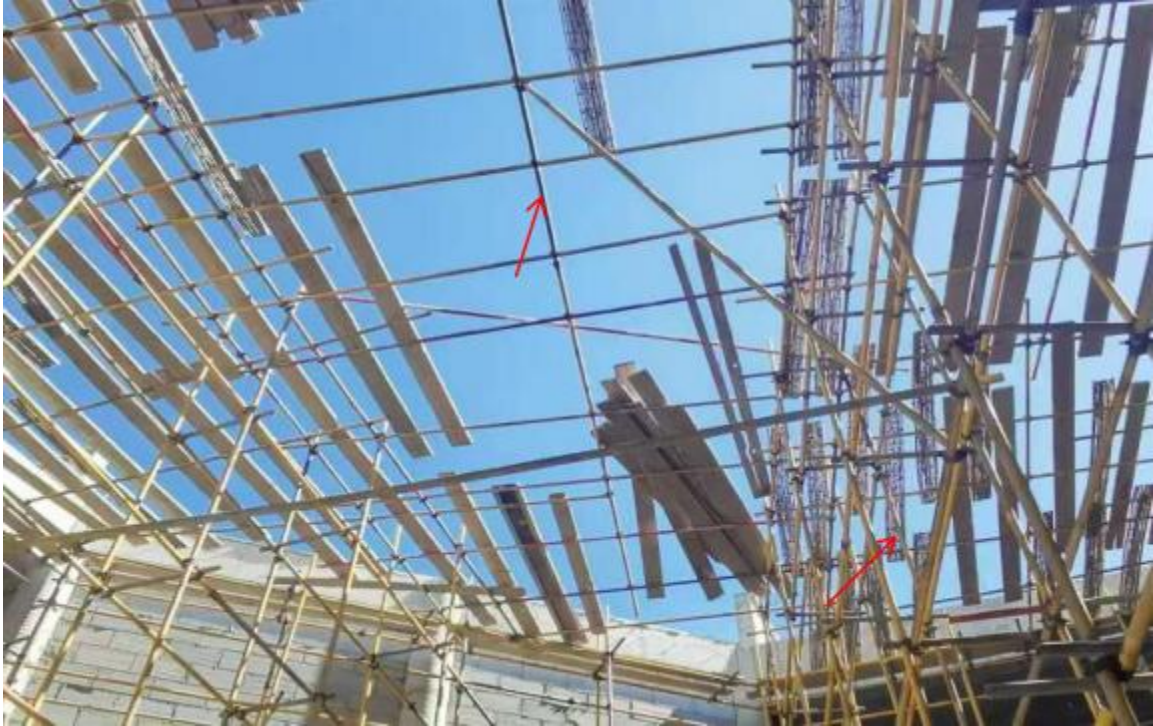
照片四 出事点死者康某义（左上）与罗某（右下）站位点

康某义，安全意识淡薄，对作业场所的安全风险评估研判失误，高处作业时未正确佩戴使用安全带，在脚手架上方移动过程中身体失衡失去保护，致使其从高处坠落至地面导致死亡（距地高度 11.3m），是此次事故发生的直接原因。
