化隆县群科新区青海绿湖房地产开发有限公司“8·25”非生产安全事故调查报告

化隆县人民政府“8·25”事故调查组

(2025年12月11日)

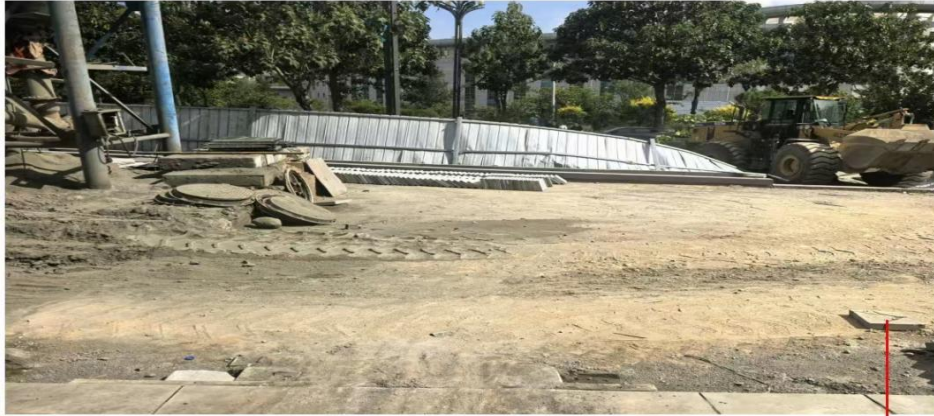
停放装载机现场位于群科新区绿湖·湖山悦小区临街预售铺面南侧、立式水泥罐北侧之间地面上，该地面为土质地面，距南侧水泥罐约 2.8m，总体地面呈东高西低，路面平均坡度比 8.5%，平均纵坡度约 5°，现场可见清晰的停车及车轮滑行的痕迹，装载机倒溜滑行痕迹总长约 21.525m，相对高差 1.859m，停车位置左后轮痕迹下有一块 33cm*35cm*5cm 的青砖因车轮碾压呈放射性粉碎状。由于现场缺乏监控视频，具体车辆停放细节尚不明确，但通过询问相关人员得知，事故发生前，马某本人将该装载机车头朝东，车尾朝西停放在绿湖·湖山悦小区立式水泥罐北面方向 10 日，直至事故发生前一直未操作使用。

装载机溜滑前停放的地点

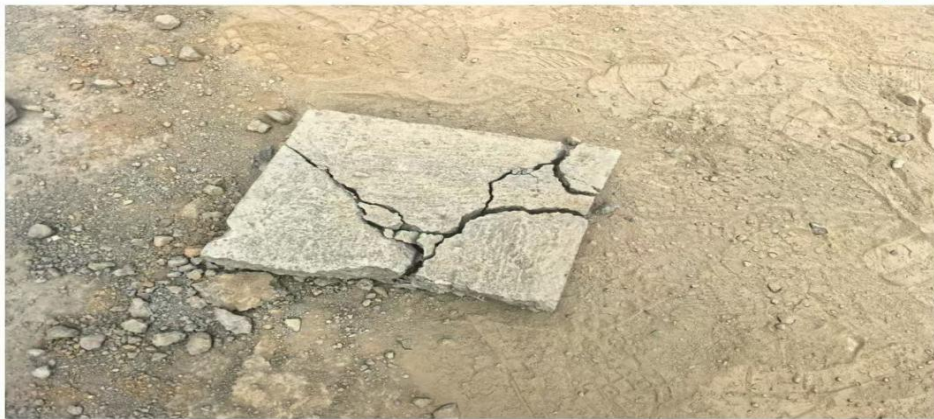
装载机倒流前左后轮下放置水泥砖块

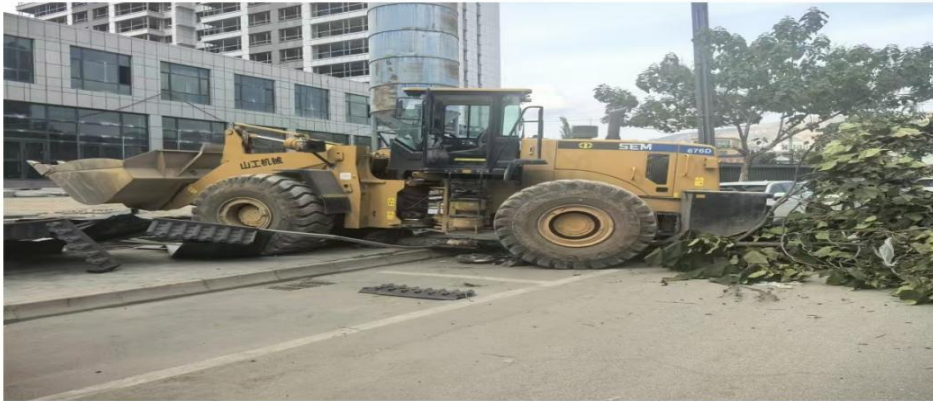
装载机倒流滑动后停止的地点

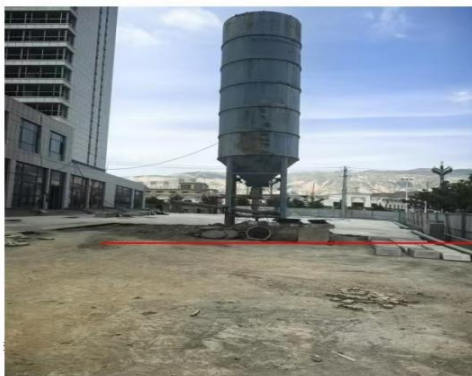
装载机停放的地面

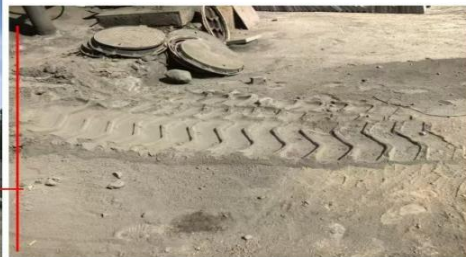
装载机车胎印痕

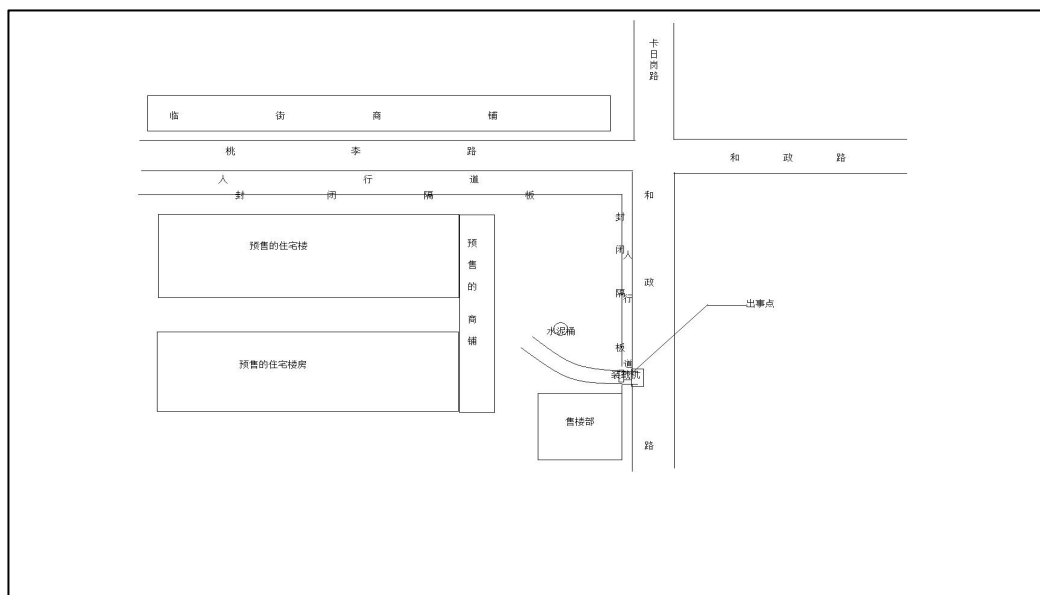
图 1.2 事故现场平面示意图

事故现场位于化隆县群科新区绿湖·湖山悦小区售房部东侧约15m处人行道上，中心现场东侧为施工人员出入口，该出入口分4层台阶，每层台阶高16cm，每节台阶长4.9m，台阶南侧为人行道，该人行道宽为3.5m，人行道与马路间的道牙石高度26cm，在人行道上停靠一辆型号SEM676D轮胎式装载机，车头朝北，车尾朝南，后轮倒滑溜至人行道与道牙石呈骑状，左后轮碾压1辆三轮车和1棵直径约为20cm

的泡桐树，装载机倒溜碾压封闭隔离板冲出人行道至和政路路面，该封闭隔壁板材质为框架式铁皮围挡，高 2.3 米，南北约 22.9m。

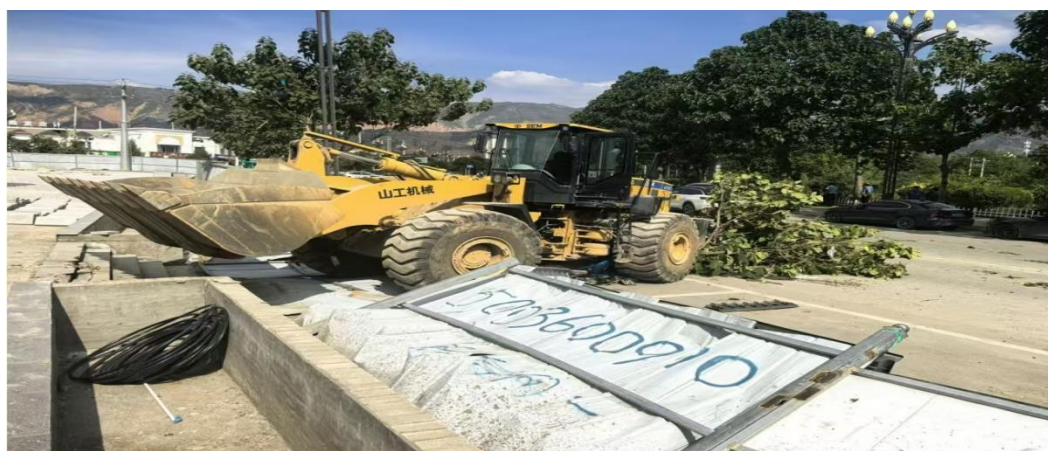
装载机倒流滑下台阶撞倒封闭隔离板以及树木

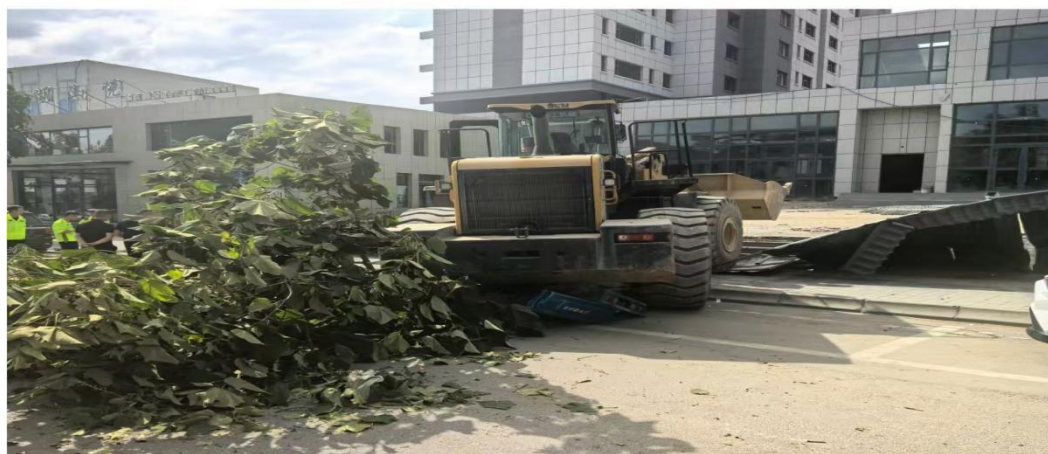
装载机车身下的树木三轮车

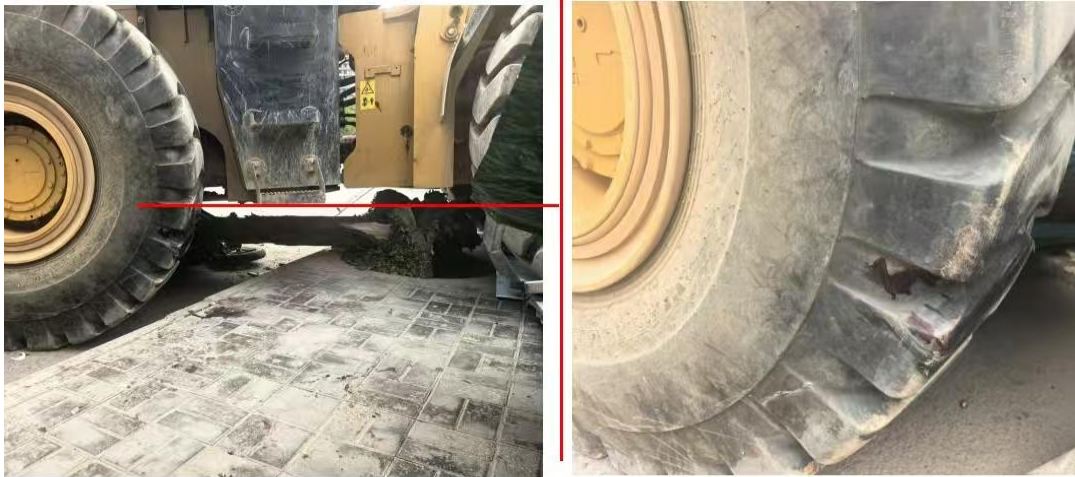
装载机右后轮

轮胎上的红色斑迹

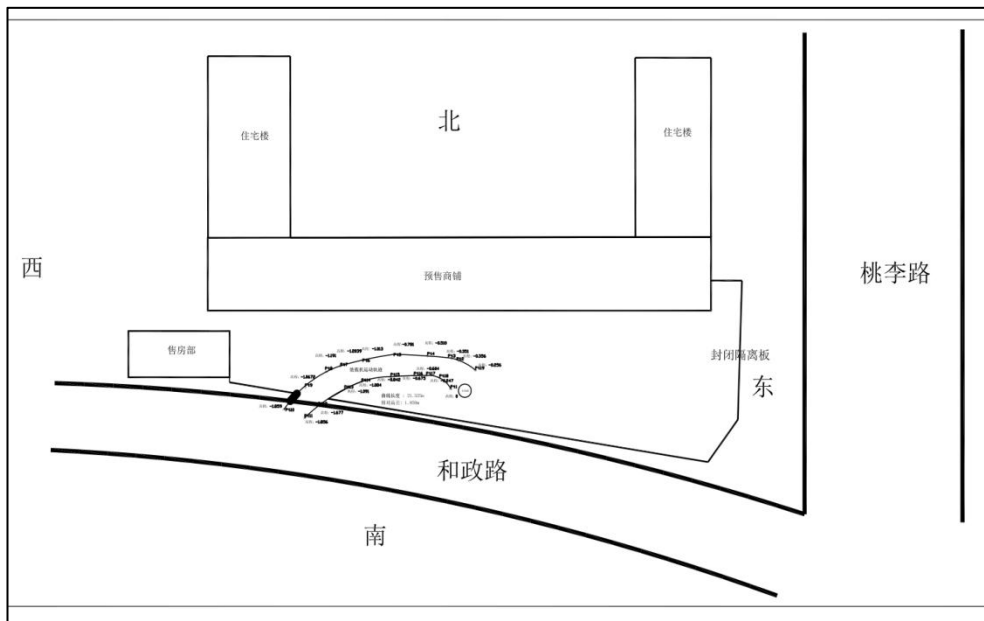
图 1.2 溜车运行轨迹示意图

该起事故的直接原因是该装载机车辆驾驶人马某停放车辆时未采取有效防溜车措施，停放地面带有轻微坡度（路面坡度比约 8.5%），铲斗与地面未接触，处于悬空状态，加上装载机车体宽大，受风面积较大，在遇到瞬时大风、车辆行驶震动或其它外力的情况下发生溜车。迹如下图所示：

青海省机械科学研究所司法鉴定所对该装载机鉴定结论为：1.静态检验，对该车车轮制动器进行静态检验，该车车轮制动器采用钳盘式制动器，驻车制动的制动力是通过液压系统施加在车轮制动器上。驻车制动液压管路未检见到明显泄漏现象，四个车轮制动器制动摩擦片及摩擦盘完好，磨损量符合 GB7258 标准的相关标准要求。但是在按下驻车制动按钮解除驻车制动时，车轮制动器的制动蹄没有相应的解除制动动作，可判定驻车制动按钮存在故障，不能顺利解除驻车制动。既驻车制动操作系统电磁按钮存在故障，驻车制动系统不符合 GB7258 相关标准要求。2.动态检验，按 GB7258 相关标准动态检验，该车在坡度停车并使用驻车制动时，有驻车制动失效溜车现象，说明该车驻车液压系统不能保持液压制动力，即驻车液压系统长时间停车产生了液压系统失压现象，导致驻车制动失效。这种液压系统长时间停用导致失压是液压系统的正常现象。因此车辆长时间停用停车时，应避免在有坡度地面停车，应规范停车，尽量选择在相对平整地面停车，并在车轮处放置三角木防止溜车。

虽然本起事故属于非生产安全事故，但事故的发生在一定程度上反映出青海绿湖房地产开发有限公司的安全管理上还存在不足，应对所有从业人员、管理人员及外来停车人员进行停车风险告知，禁止斜坡长期驻车。加强操作员的培训，提高其操作技能和安全意识。定期检修装载机、挖掘机等大型车辆设备，排查制动、视野辅助等部件故障，禁止设备带病作业。
