# 化隆县“7·29”一般机械伤害事故 调查报告

化隆县人民政府“7·29”事故调查组

# 化隆县官哈公路“9·25”一般机械伤害 事故调查报告

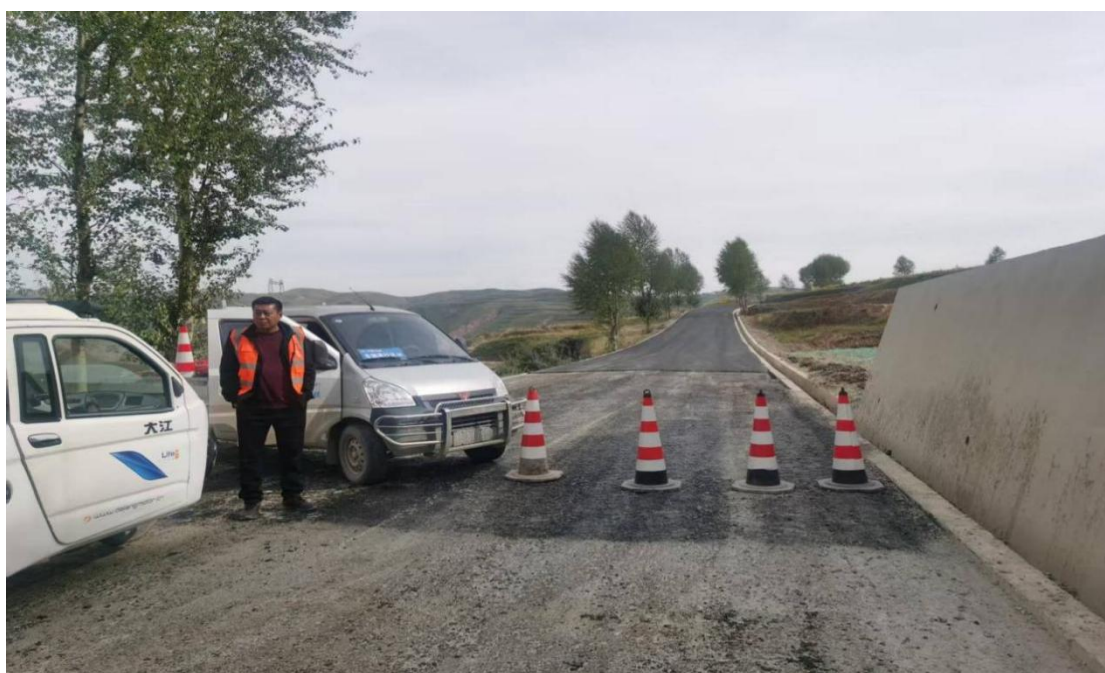
1.2 石大仓至巴燕镇方向封控点照片

2025年9月25日9时30分许，石大仓乡村民崔某驾驶两轮摩托车（搭载其嫂赵某梅）前往巴燕镇，行至K92+500M封控点时，不听劝阻强行冲卡。9时40分许，摩托车行驶至K93+000M施工路段时，与正在倒行作业的青海麟翔建筑劳务有限公司员工张某伟驾驶的轮胎压路机后部相撞，事故导致崔某左小腿被压路机右后轮碾压致伤，赵某梅摔伤。

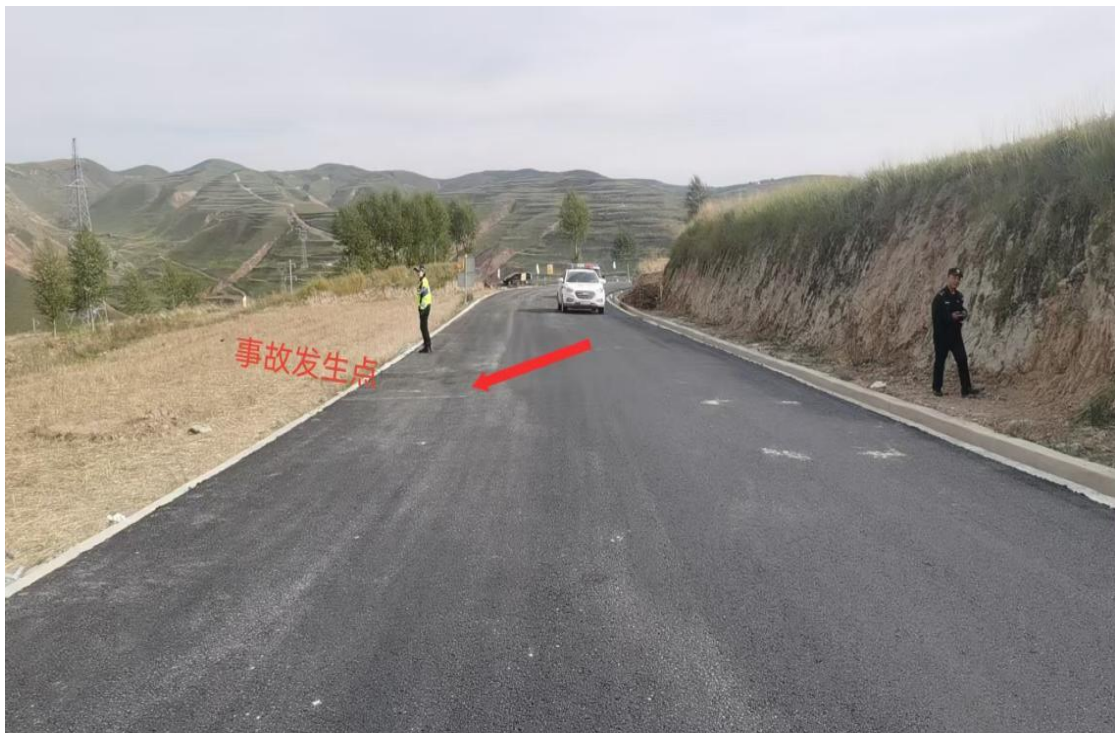
1.4 事故出事点照片

摩托车驾驶员崔某安全意识淡薄，无视施工路段禁止通行通告和现场管控人员劝阻，强行冲卡进入施工作业区，与正在倒行作业的压路机相撞，是其个人不安全行为直接导致了事故的发生。
