## 化隆县应急管理局 关于公示我县2025年生产安全事故 调查报告的请示

# 化隆县“7·29”一般机械伤害事故 调查报告

# 化隆县官哈公路“9·25”一般机械伤害 事故调查报告

2025年9月25日9时40分许，在省道306官哈公路燕官段（化隆县石大仓乡石大仓村K93+000M处）封闭施工路段，发生一起机械伤害事故，造成1人死亡，1人受伤，直接经济损失117万元。

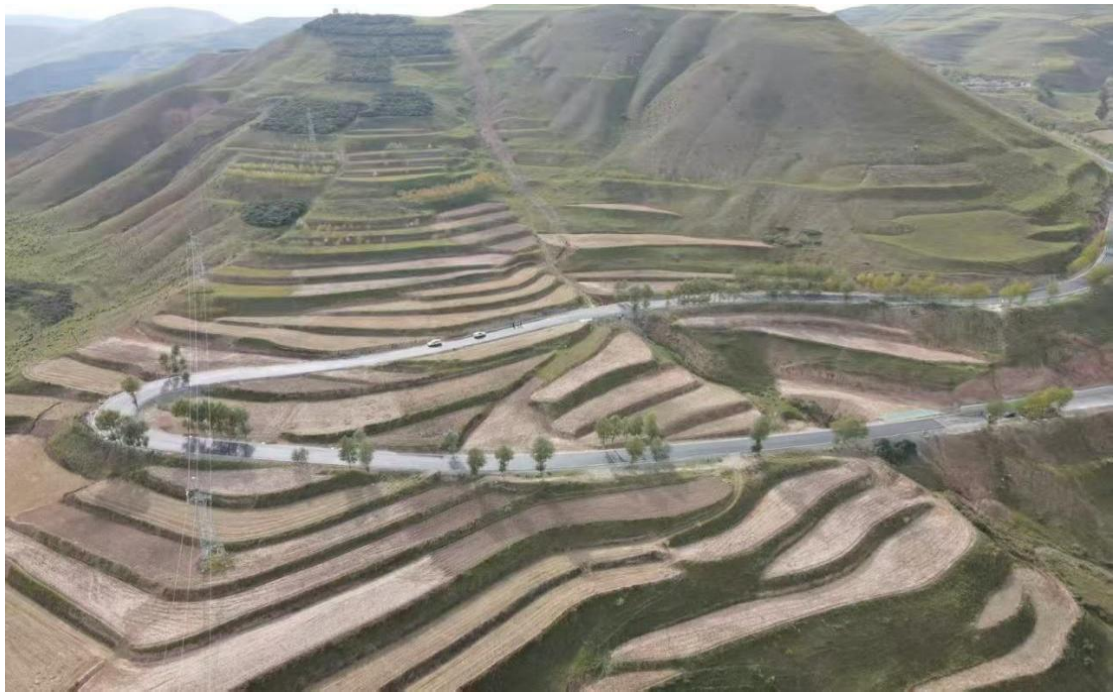
1.1 事故发生地段远景照片

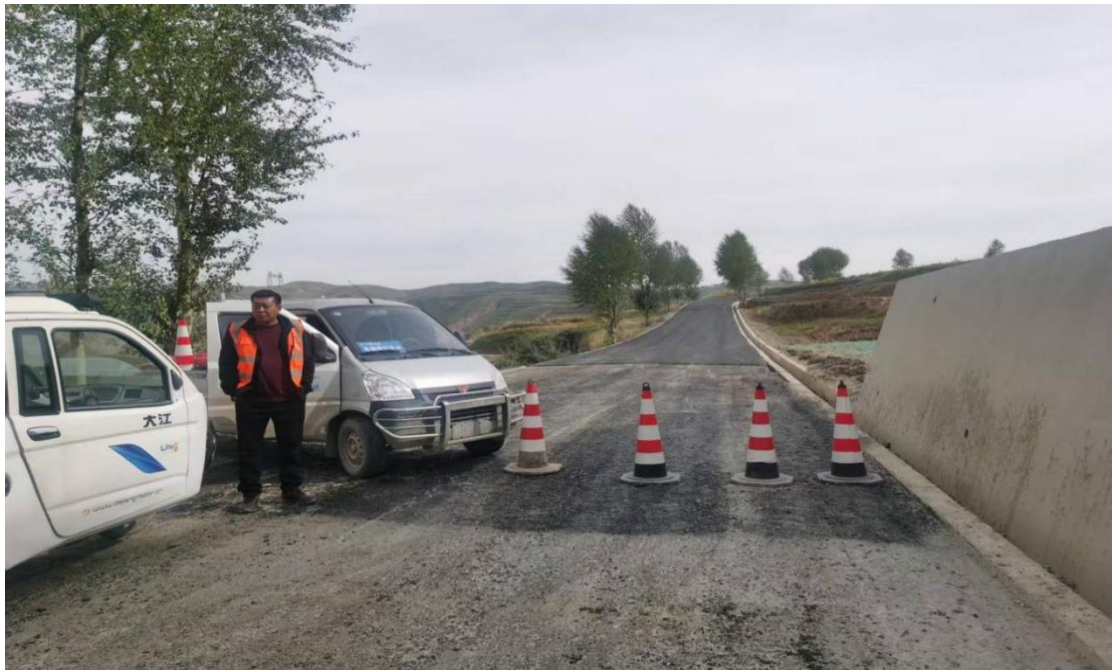
2025年9月25日9时30分许，石大仓乡村民崔某驾驶两轮摩托车（搭载其嫂赵某梅）前往巴燕镇，行至K92+500M封控点时，不听劝阻强行冲卡。9时40分许，摩托车行驶至K93+000M施工路段时，与正在倒行作业的青海麟翔建筑劳务有限公司员工张某伟驾驶的轮胎压路机后部相撞，事故导致崔某左小腿被压路机右后轮碾压致伤，赵某梅摔伤。

1.2 石大仓至巴燕镇方向封控点照片

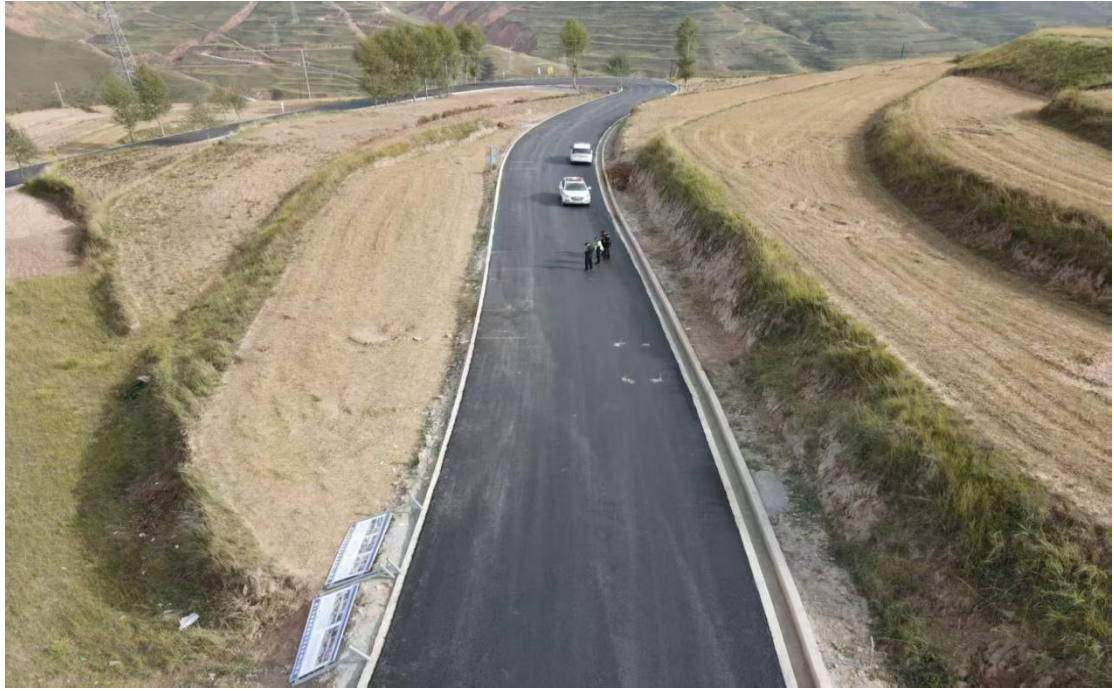
1.3 事故发生路段高空照片

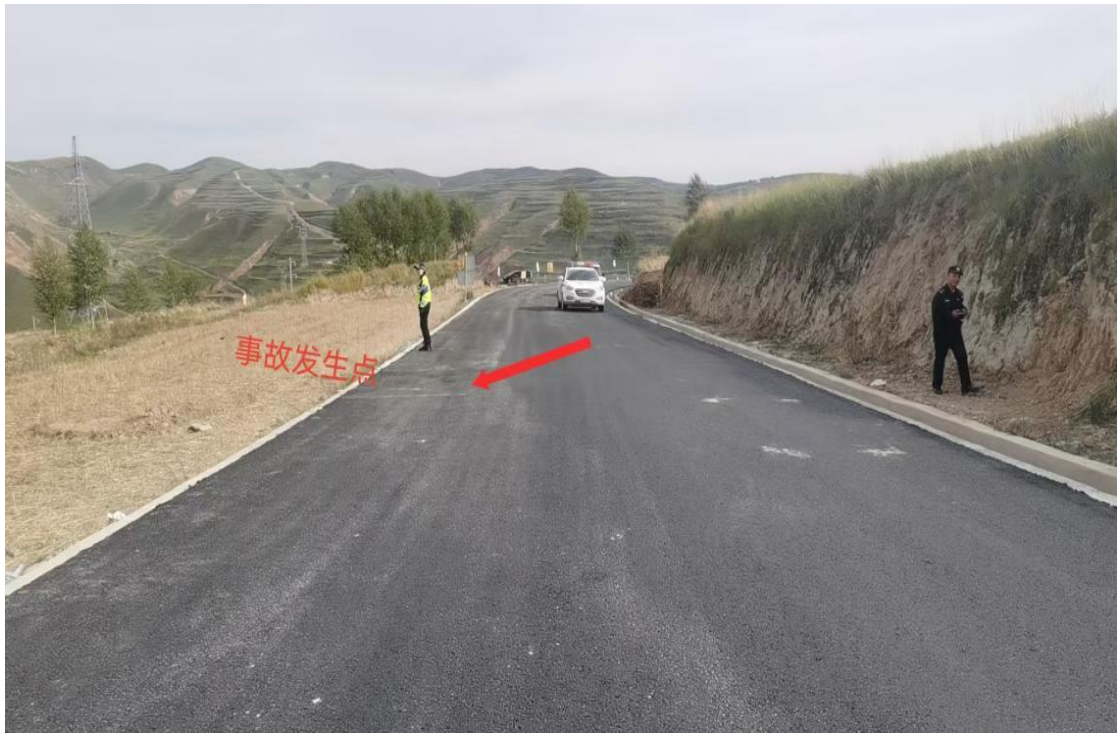
1.4 事故出事点照片

摩托车驾驶员崔某安全意识淡薄，无视施工路段禁止通行通告和现场管控人员劝阻，强行冲卡进入施工作业区，与正在倒行作业的压路机相撞，是其个人不安全行为直接导致了事故的发生。
