# 化隆县昂思多镇东祁连山右线隧道 “4·26”火灾事故调查报告

2026年4月26日，海东市化隆县昂思多镇东祁连山施工隧道右线发生火灾，过火面积约300平方米，火灾直接经济损失为163632.85元，1人受伤。

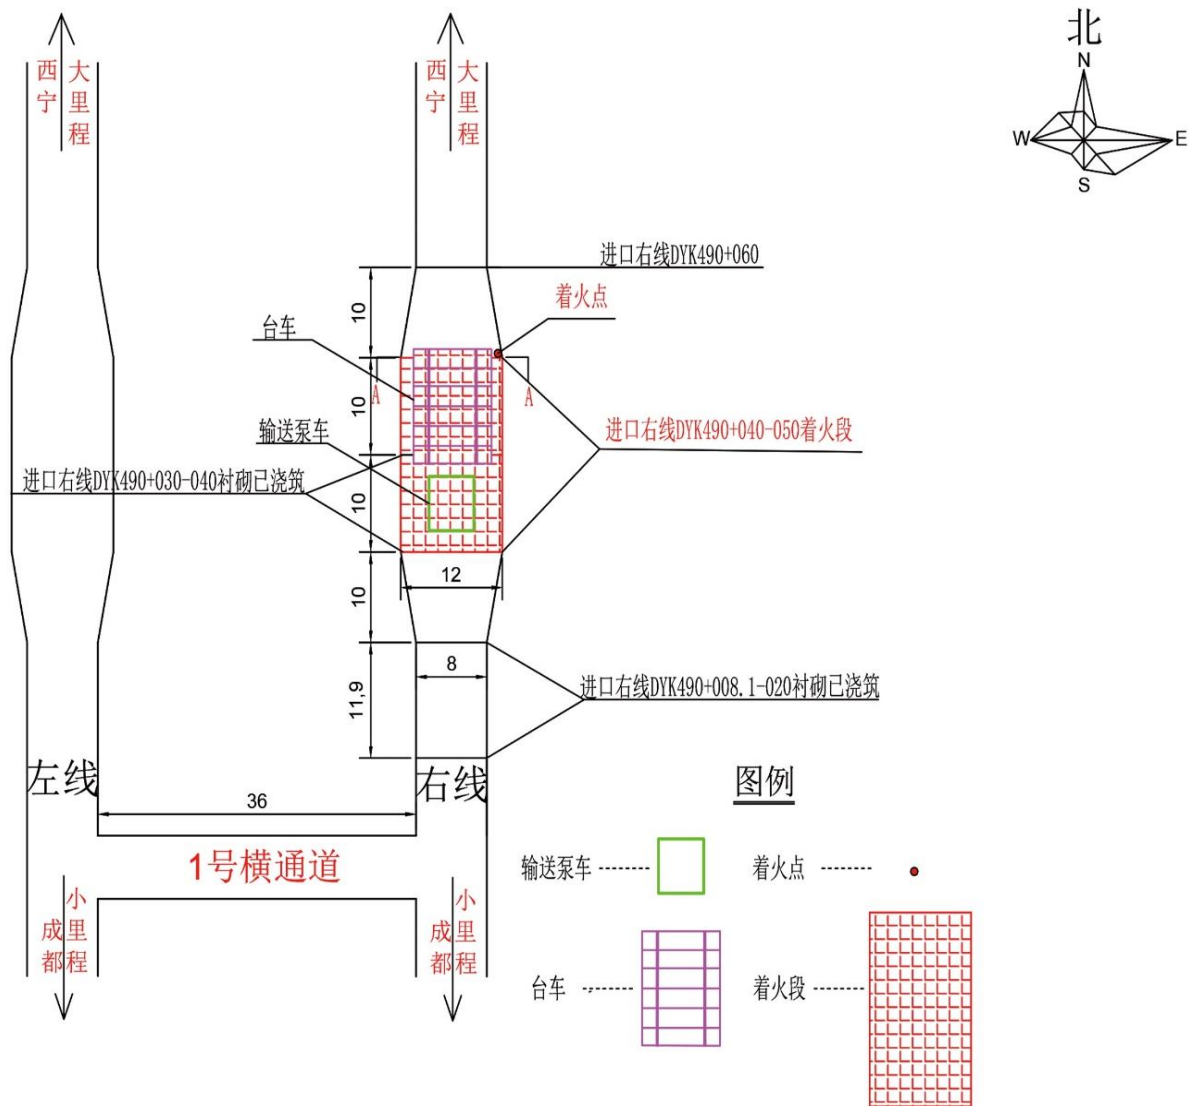
图一 火灾事故平面图

右两条线，每隔 500 米设有横通道。隧道左线已打通，但内部消防设施还未安装。右线完成 2 公里，且在 500-600 米处搭有 5 层作业平台，火灾发生在此区域，该段为扩大断面结构。

（二）起火部位的认定：经调查，从左隧道进入穿过横通道，横通道与右隧道交界口有大量防水板塑料碎条，西侧有送风机袋残骸，隧道上方皆为烟熏痕迹，向北走 30 米处，左侧边为配电区域，配电柜有轻微的烟熏痕迹，配电柜以上烟熏痕迹明显。整体过火区域集中在台车作业

区域，以此处为中心向隧道两端（南端烟熏痕迹蔓延深入比北端明显）及上方延伸蔓延。起火中心区域燃烧最为剧烈，木质模板、木方已完全烧毁炭化，仅留存灰烬残渣；由起火中心向隧道出入口方向，燃烧损毁程度逐步减轻，火势蔓延层次清晰。隧道内壁及拱顶附着大面积厚重黑色烟熏痕迹，烟熏流痕明显；洞内台车最上方金属构件出现高温受热弯曲、变形现象，台车整体受高温烘烤通体发黑，表层漆面全部烧损脱落。地面遍布燃烧灰烬、炭化木屑、烧毁建材残块及过火施工机具残骸，整体高温烧灼特征显著。向南方向，距离台车 1 米处的水泥泵车体（无车头），车身有轻微的烟熏痕迹，无过火，两侧轮胎完好。经过询问笔录、勘验内容综合判断起火部位位于该在建铁路隧道右线，距南入口约 540 米处台车东侧隧道墙壁处。

（三）起火点的认定：对位于台车东侧，由北向南数第一根和第二根立柱区域进行勘验。该区域整体过火损毁程度严重，隧道内壁混凝土受高温作用大面积酥化剥落、内部钢筋完全裸露；全域覆盖厚重黑色烟熏附着物，地面遍布大范围炭化灰烬、各类可燃物燃烧残渣及高温熔结产物，整体燃烧破坏特征极为突出。点位及周边构件表层整体完全炭化发黑，散落大量块状炭渣、灰烬以及建筑装修构件烧蚀剥落残片；点位区域内纵横排布的建筑钢筋裸露，金属构件表面均留存明显烟熏灼烧痕迹，局部存在高温过火变色、氧化锈蚀及熔蚀缺损现象。该点位低位炭化痕迹显著，局部可见高温熔融滴落残留物，区域内

可燃物燃烧殆尽、灭失彻底；点位炭化深度显著大于周边区域，局部集中存在剧烈高温烧蚀印记，建筑构件破损、断裂集中分布。点位下方地面燃烧残留物堆积密集，整体炭化、灰化程度极高，符合长时间、高强度持续燃烧后的残留形态；纵横钢筋表面大范围高温灼烧变色、积碳厚重，下部混凝土基层受热酥松、表层脱落、骨料完全外露。该点位为本次勘验范围内局部烧损最为严重的核心部位，此点位残留物最为细碎、灰化程度最高，由该点位向四周延伸，整体过火、烧损程度呈逐步递减态势。对该点位烧损残骸进行筛查，发现大量焊渣。该点区域 3 米范围内（向北方向）有大量的焊条。经现场走访询问、现场勘验、现场当事人指认综合判断，起火点位于台车由北向南数第一根和第二根立柱中间，靠近东侧隧道墙壁底下。

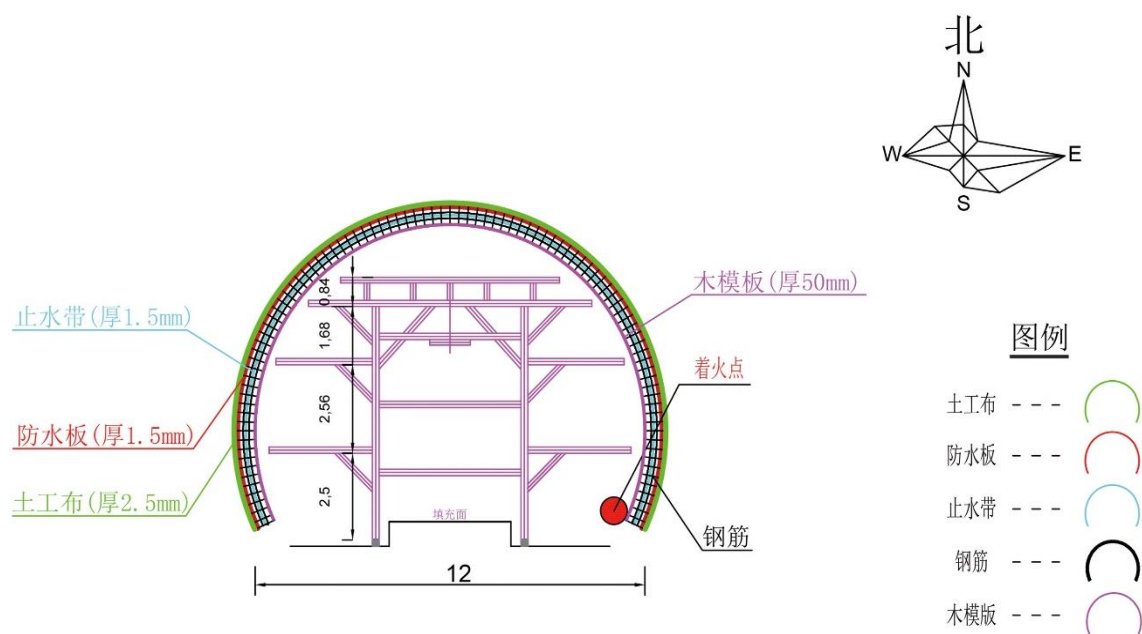
图二 火灾事故剖面图

经现场勘验、人员问询及分析，认定火情直接原因为：施工过程中，高温焊渣坠落并积聚堆积，引燃下方防水板材及底层长丝土工布（脱脂棉）等可燃物，初期形成持续性阴燃，后续阴燃逐步蔓延、持续蓄热，进而引燃周边止水带、木质板材等可燃物品，燃烧形态由阴燃转化为明火。
