“一住两公”用地土壤污染状况简易调查表

| 地块名称 | 化隆县昂思多河水污染治理项目 | | 填报日期 | 2026.7.20 |
| 地理位置 | 海东市（州）化隆县(市、区)镇(乡)村 昂思多镇阴坡村、关沙村、群科镇群科村 | | 占地面积（m²） | 8752 |

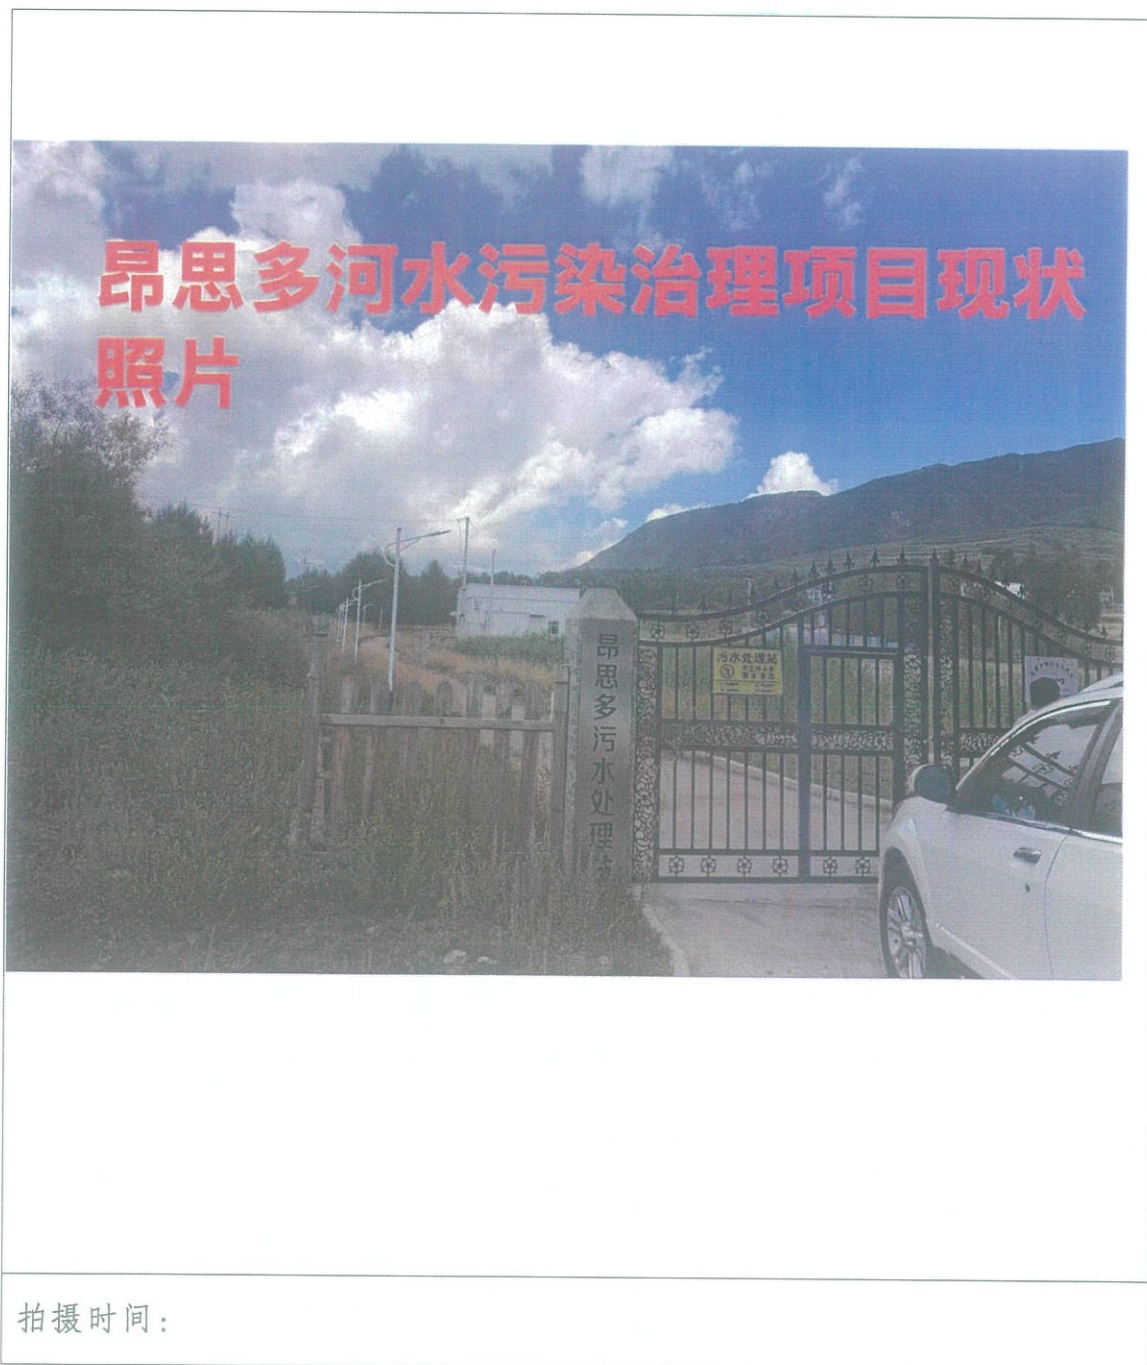
续图 2

| 地块现状情况<br>(现场情况) | 项目已建成，现补办用地手续。 |
| <p>县（市、区、行委）生态环境局意见：</p> <p>该用地原用途为建设用地，实地核查未发现土壤污染现象。</p> <p style="text-align: right;"> </p> <p style="text-align: right;">2026年 8月 11日</p> | |
