海东市化隆县昂思多镇阿卡拉  
建筑石料用石灰岩矿  
矿山地质环境保护与土地复垦方案

西宁永宸商贸有限公司

编制单位：青海荣信达环境工程有限公司

编写日期：2025年03月

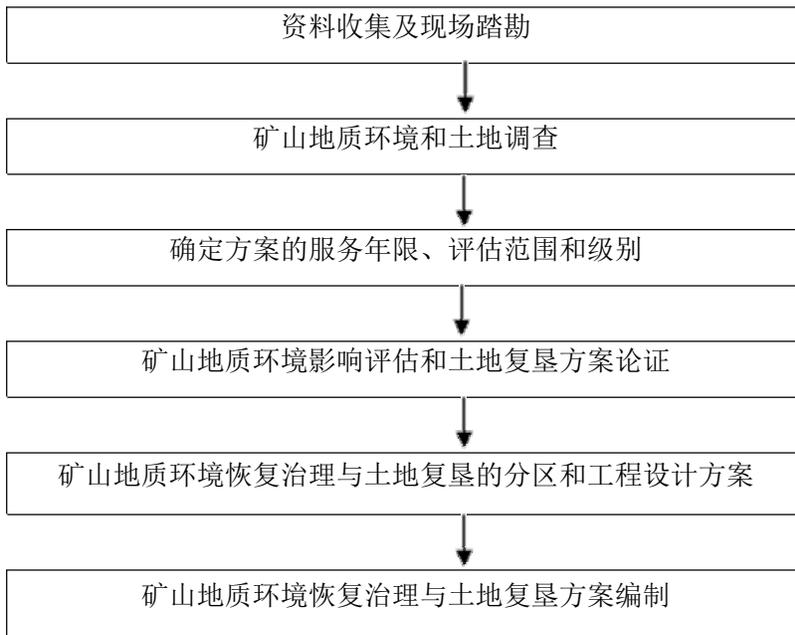
图 0-1 工作程序框图

本方案是在野外实地调查、收集分析矿山开发利用方案及相关地质环境成果资料的基础上编制的。共投入水工环专业高级工程师 1 人，水工环专业工程师 1 人，采矿专业高级工程师 1 人，工程师 2 人，动用越野汽车 1 辆，GPS 定位仪 1 台，照相机 1 台，野外调查用时 4 天，室内资料整理用时 4 天，2025 年 2 月 12 日开始报告编制工作（见图 0-1）。

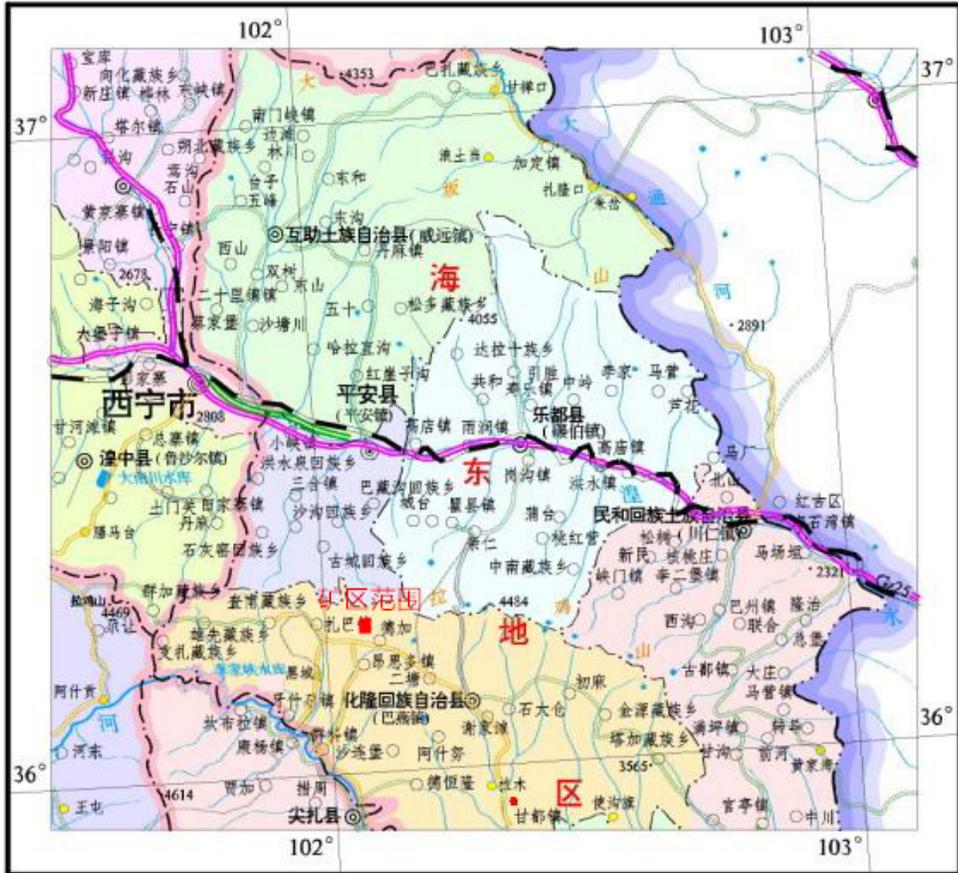
图 1-1 矿区交通位置图

矿区北距昂思多镇约 8km，经扎巴镇沿 S202 省道往西宁方向可到西宁市，全程约 70km，经扎巴镇沿 S202 省道往化隆方向可到化隆县城，全程约 23km，区内正南方向有县乡公路为柏油路面，经县乡公路到扎浪滩村往东北方向有直达区内的简易道路，总体交通便利（图 1-1）。

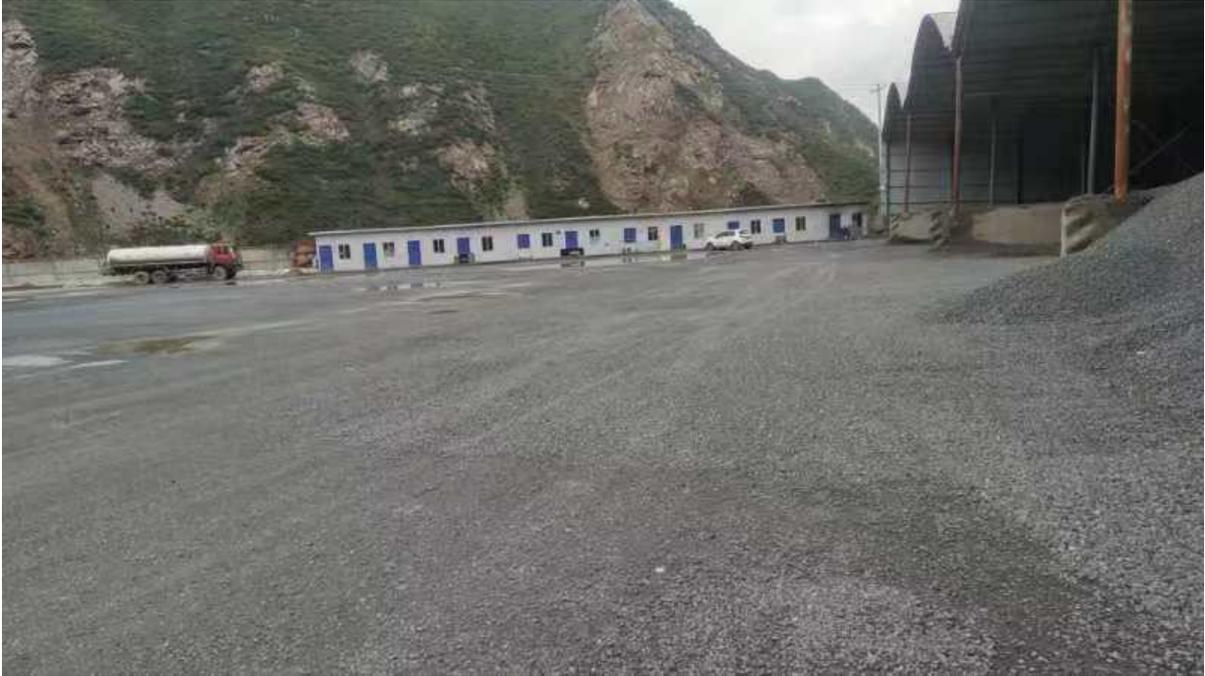
办公区已修建于场地内南侧，占地面积 0.06hm<sup>2</sup>，其中建筑面积 270m<sup>2</sup>，主要有办公室，会议室及厕所等。

照片 1-1 已建办公区（利旧，拍摄于 2024 年 8 月）

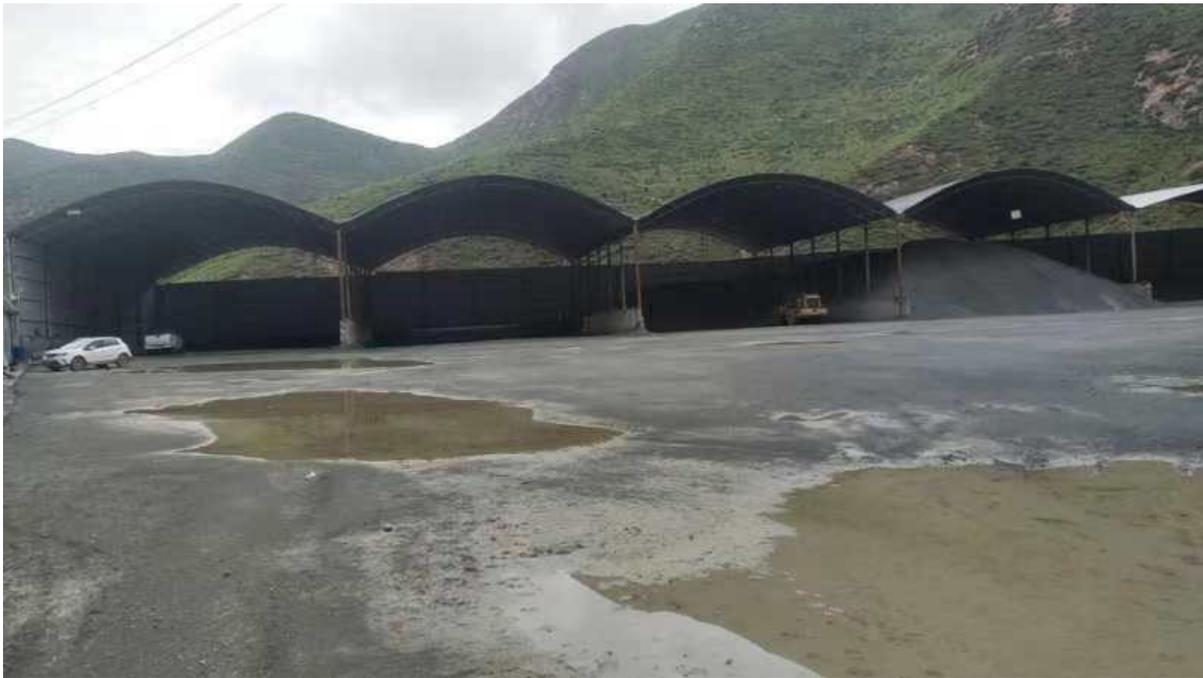
根据现场调查及《开发利用方案》设计，矿山沿用原生活加工区（利旧），已建于矿区南西侧，距离采矿场地 1300m，占地面积 2.70hm<sup>2</sup>。主要设施包括：加工场地主要有破碎站、变压器、车库、料堆、综合材料库等，其中堆矿场与破碎筛分设备实行联合布置。

照片 1-2 已建堆料区（利旧，拍摄于 2024 年 8 月）

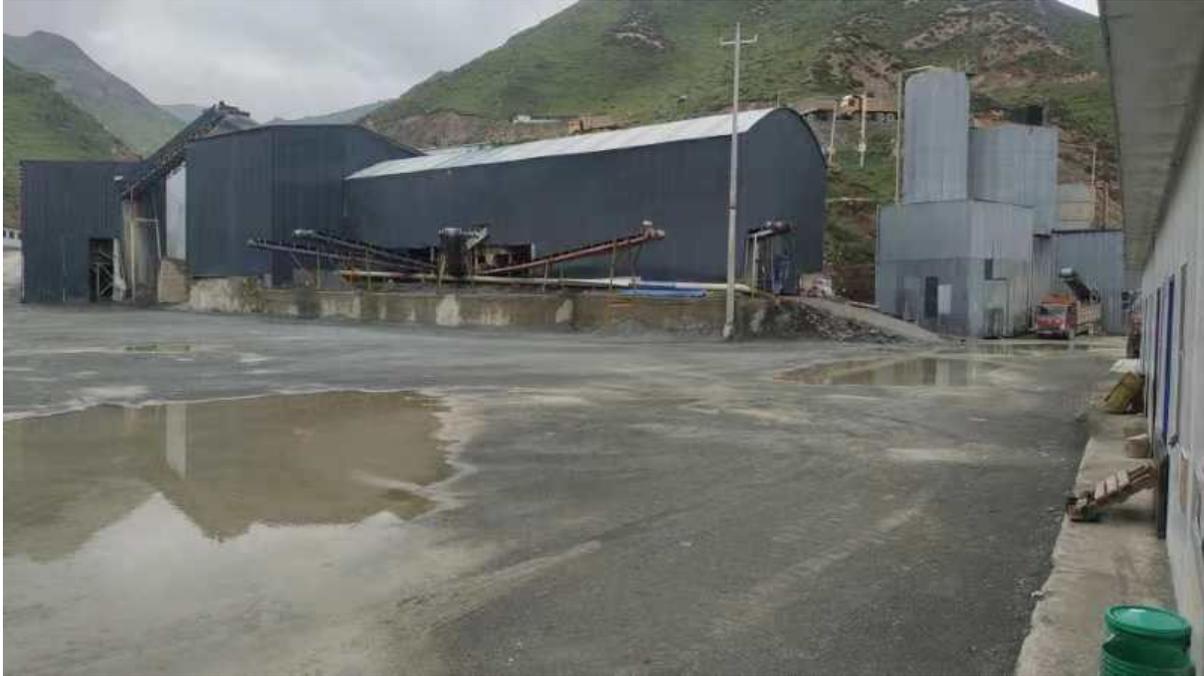
照片 1-3 已建加工区（利旧，拍摄于 2024 年 8 月）

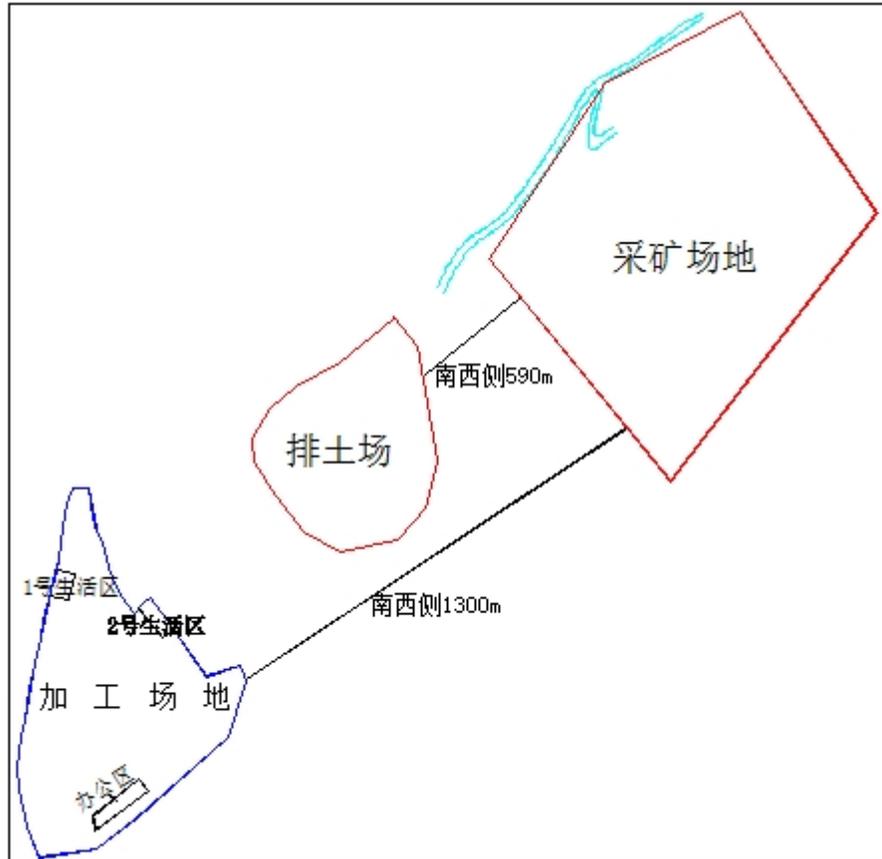
矿山简易道路长约 593m。该矿区地形较陡，简易道路修建时注意降低坡度，路面宽度需满足行车和汇车要求。矿山装载、运输设备，材料，人员，燃料等均由简易道路运送到使用地点，但简易道路禁止运矿。矿山道路位于采矿场内。外部运输道路依托已有乡村道路，后期不再进行恢复治理工作。

图 1-2 矿山平面布置示意图

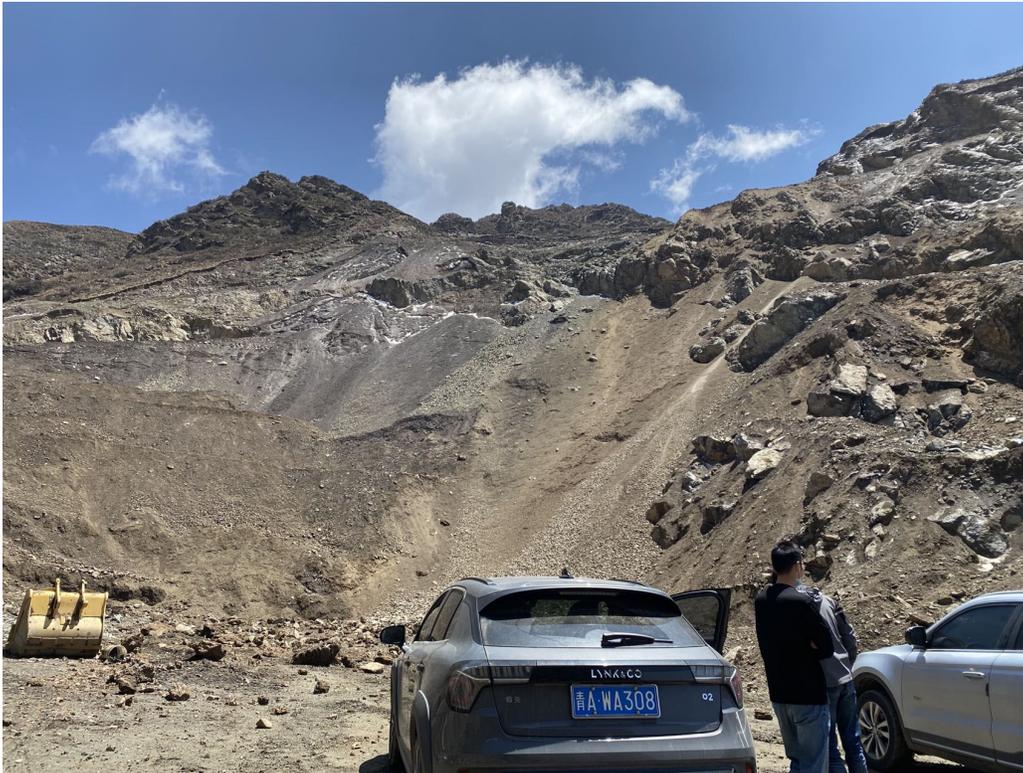
根据现场调查，现有采矿权内遗留1处开采面：开采面东西长约260m，南北宽约140m，并形成一段高陡边坡，坡面坡度 $50^\circ$ 左右，局部近直立，坡高约55m，同时在3355m、3365m、3385m标高形成宽5-10m的开采平台，后期矿山开采前应清除危石、坡面堆积物等，消除地质灾害隐患（照片1-4）。

照片 1-4 矿区地形地貌及开采现状

矿山自开采以来，在原采矿权内进行了大规模采矿活动，目前原采矿权范围内表土已全部剥离，同时在 3355m、3365m、3385m 标高形成宽 5-10m 的开采平台，共挖损面积 3.12hm<sup>2</sup>。

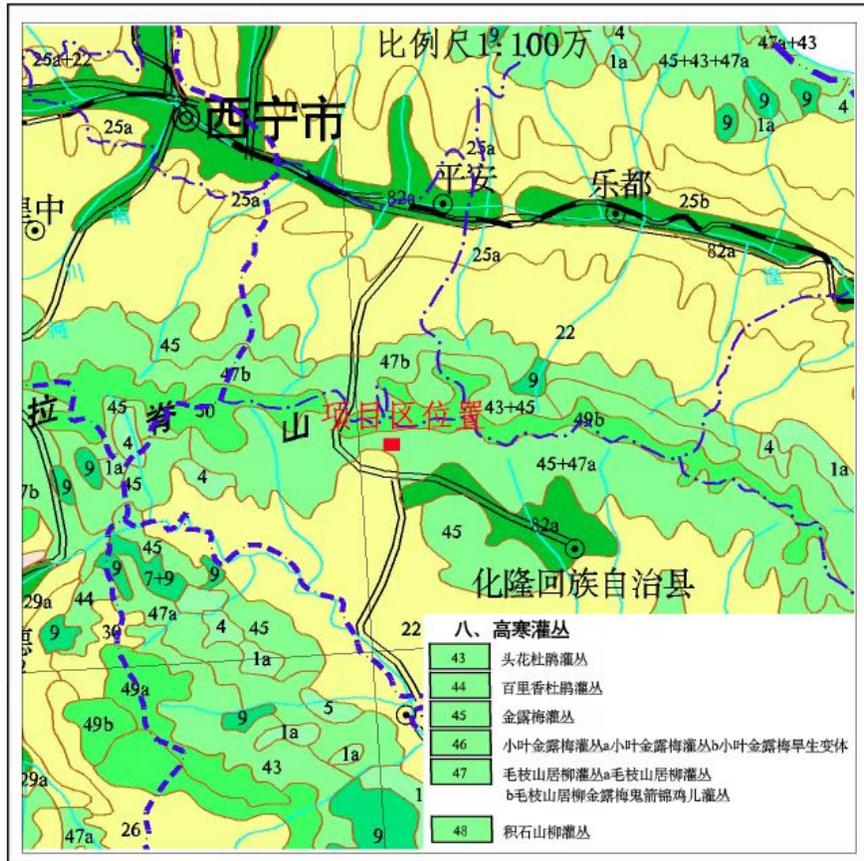
矿区周边植被类型为金露梅灌丛和毛枝山居柳灌丛中的鬼箭锦鸡儿灌丛，主要灌木有：锦鸡儿、金露梅等，草本植物以芨芨草、针茅、披碱草、早熟禾等为主，植被覆盖率  $45\sim 50\%$ （图 2-1、照片 2-1）。

图 2-1 矿区周边植被类型图

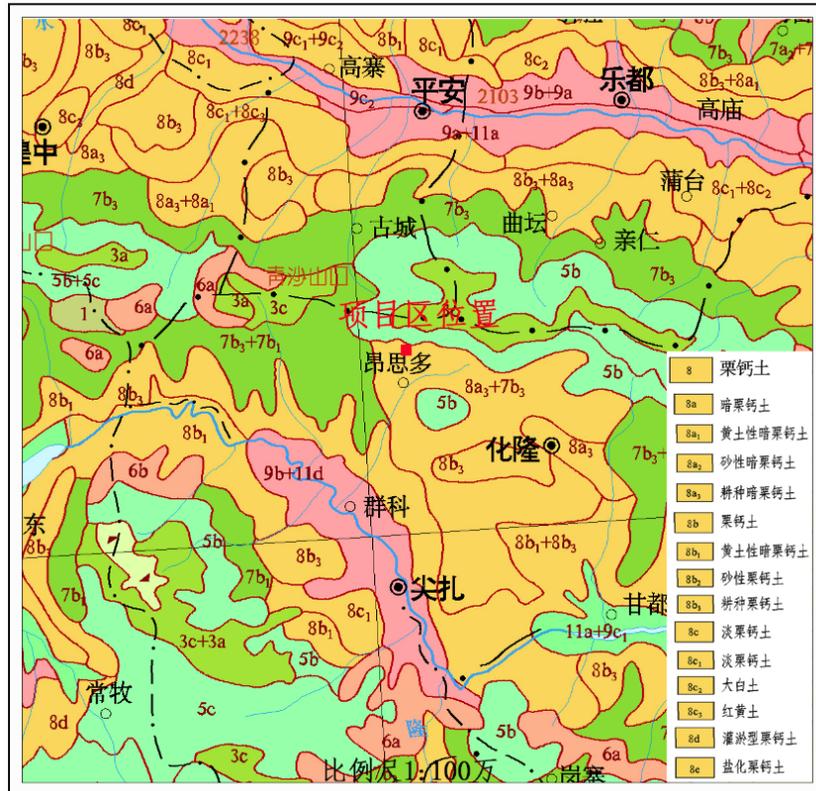
矿区土壤类型为栗钙土中的黄土性暗栗钙土，土层厚 0.5-4.0m，平均厚度约 2m。 ，有机质含量 6.12%，其中全 N 含量 0.35%，全 P 含量 0.15%，全 K 含量 2.14%，质地为轻石质重壤土，土壤理化性质差，草皮层较薄，土壤呈微酸性反应，适宜林、牧业发展（图 2-2、照片 2-3）。

图 2-2 矿区周边土壤类型图

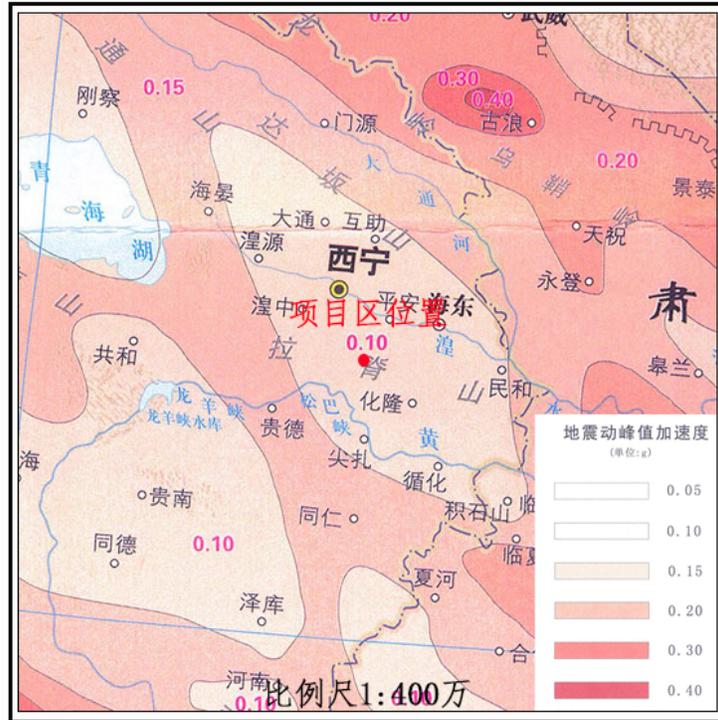
根据国家质量监督检验检疫总局和中国国家标准化管理委员会 2015 年 5 月 15 日发布的《中国地震动参数区划图》（GB18306—2015）中附录 A《中国地震动峰值加速度区划图》、附录 B《中国地震动加速度反应谱特征周期区划图》，评估区地震动峰值加速度为 0.10g，地震动加速度反应谱特征周期 0.45s，相应的地震烈度为 VII 度（见图 2-3、2-4）。

图 2-3 中国地震动峰值加速度区划图

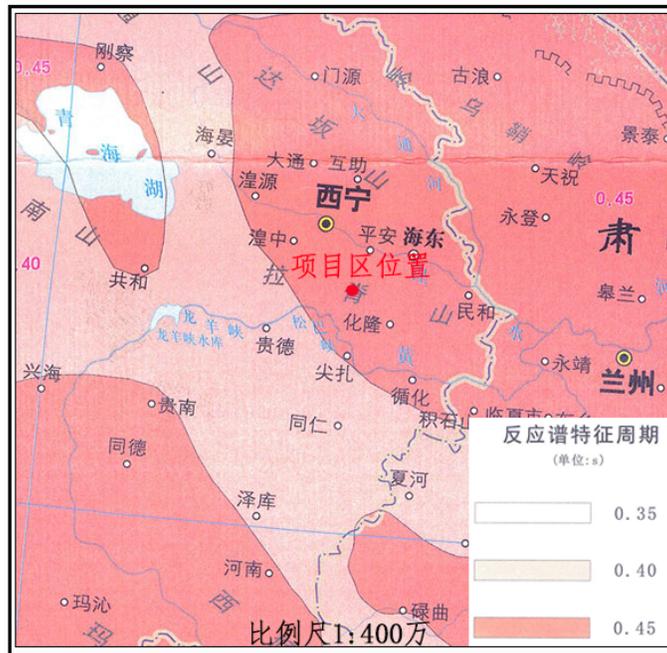
图 2-4 中国地震动加速度反应谱特征周期区划图

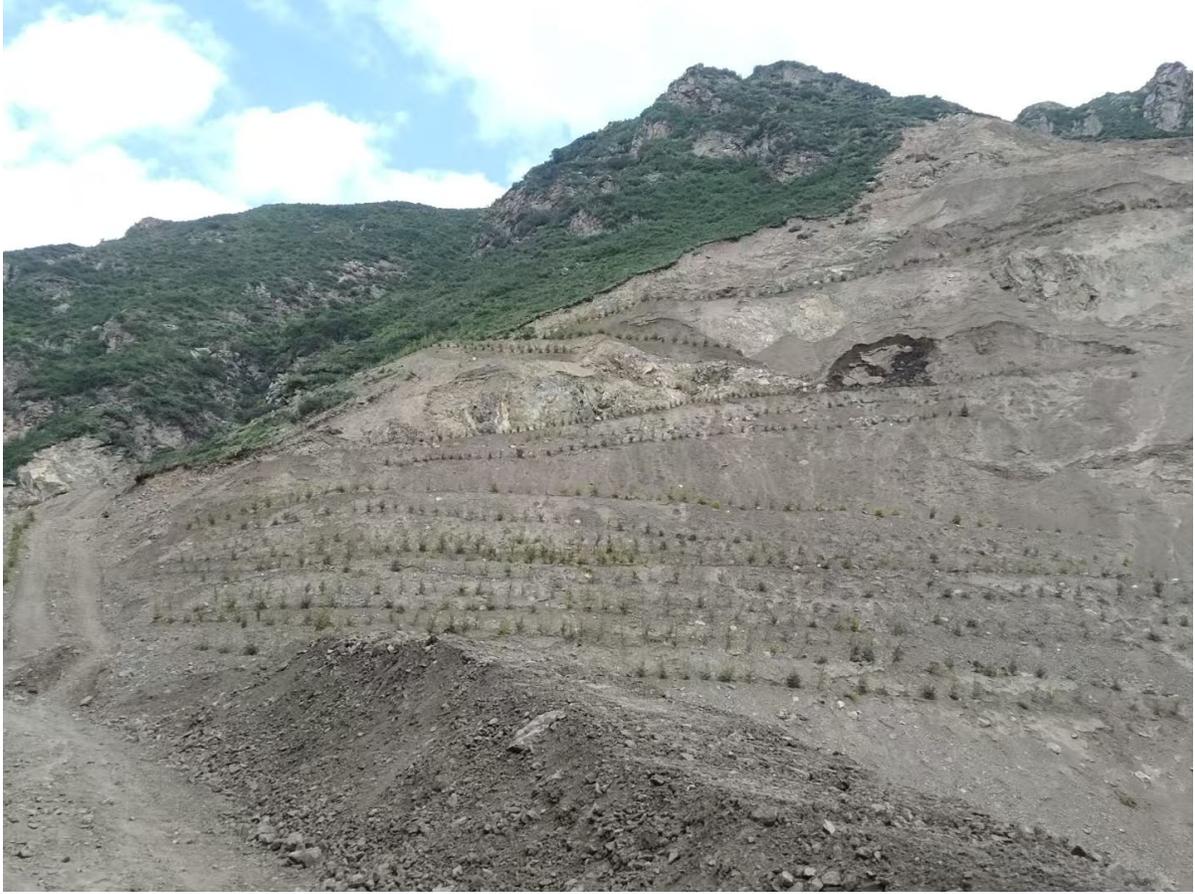
本矿山周边以往进行过矿山地质环境治理与土地复垦工作，主要的治理措施为开采台阶覆土种草、底部平整、播撒草种、栽种青海云杉、围栏封育等，选用的草种为按 4:1:1 比例混撒垂穗披碱草、青海冷地早熟禾、中华羊茅草籽，撒播密度为混播草籽每公顷 225kg，种子播种时间为 5-6 月份，经过管护后植被恢复较好，达到与周边地形地貌相协调的修复效果，本方案中参考以往治理项目中的部分修复措施、撒播草籽用量等，将青海云杉改栽为金露梅，在这基础上对本方案进一步优化，提高修复效果（照片 2-3、2-4）。

照片 2-4 以往修复项目植被恢复后现状

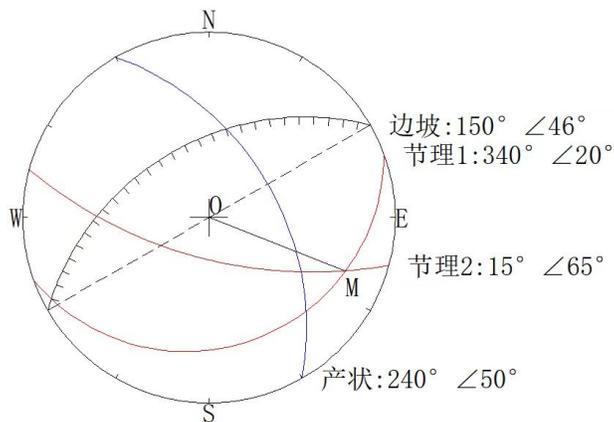
Qy1 预测不稳定采矿边坡：位于采矿场地北侧，为机械开采边坡，该边坡地层主要灰白色石灰岩组成，其力学强度较高，属坚硬~半坚硬岩石。预测坡长为 5-85m，坡高为 3-40m，最终边坡角  $\leq 46^{\circ}$ ，坡面倾向  $150^{\circ}$ ，岩层产状  $240^{\circ} \angle 50^{\circ}$ ，坡向与地层倾向相垂直，形成垂向坡，边坡整体稳定；同时坡面主要发育 2 组节理裂隙：节理裂隙 1 产状  $340^{\circ} \angle 20^{\circ}$ ，1m 发育 1-2 条；节理裂隙 2 产状  $15^{\circ} \angle 65^{\circ}$ ，2m 发育 1-2 条，该坡两组节理面的交点与边坡投影弧处于两侧，位于人工边坡投影弧的内侧（见图 3-1），说明结构面组合交线的倾向与边坡倾向相反，边坡处于稳定状态。但坡面上的碎石及上部腐殖土容易顺坡滑落，在降水、开挖扰动等条件诱发下引起滑坡、崩塌地质灾害，且矿山岩体后期开采方式为爆破开采，岩体经多次爆破将会形成较多次生裂隙，因此容易在受到外力、重力震动作用下发生垮塌、崩落等地质灾害的可能性较大，将会对评估区内的人员和机械设备造成一定危害，综合分析预测其发育程度中等，危害程度中等，危险性中等。

图 3-1 Qy1 边坡赤平投影图

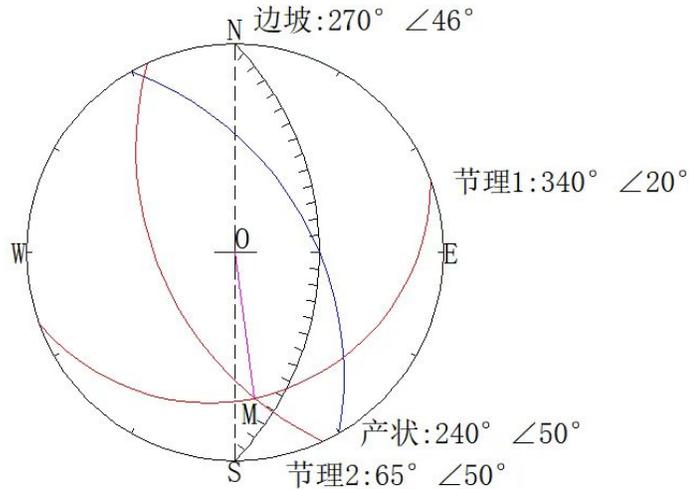
Qy2 预测不稳定采矿边坡：位于采矿场地东侧，为机械开采边坡，该边坡地层由厚 1m—3m 的腐殖土及灰岩组成，其力学强度较高，属坚硬~半坚硬岩石，边坡最大垂直高度 153m，预测坡长为 95-165m，最终边坡角 $\leq 46^\circ$ 。岩层产状  $240^\circ \angle 50^\circ$ ，边坡倾向  $270^\circ$ ，方向与地层倾向相向，形成同向坡。同时坡面主要发育 2 组节理裂隙：节理裂隙 1 产状  $340^\circ \angle 20^\circ$ ，2m 发育 1-2 条；节理裂隙 2 产状  $65^\circ \angle 50^\circ$ ，1-2m 发育 1 条；该坡两组节理面的交点与边坡投影弧在同一侧（见图 3-2），说明结构面组合交线的倾向与边坡倾向相对一致，倾角小于人工边坡的坡角，结构面组合切割体属于较不稳定结构，边坡处于较不稳定状态。但构成边坡主体的石灰岩其力学强度高，岩石抗风化及抗变形能力均较好，在地貌上呈正地形，岩体较完整。出露地表的矿体已形成自然稳定的边坡，从山顶大基岩露头的自然边坡角统计表明，其稳定边坡坡角一般为  $50^\circ$ ，上覆压力小于岩石抗压强度值，边坡较稳定。但坡面上的碎石及上部腐殖土容易顺坡滑落，在降水、开挖扰动等条件诱发下引起滑坡、崩塌地质灾害，且矿山岩体后期开采方式为爆破开采，岩体经多次爆破将会形成较多次生裂隙，因此容易在受到外力、重力震动作用下发生垮塌、崩落等地质灾害的可能性较大，将会对评估区内的人员和机械设备造成一定危害，综合分析预测其发育程度中等，危害程度中等，危险性中等。

图 3-2 Qy2 边坡赤平投影图

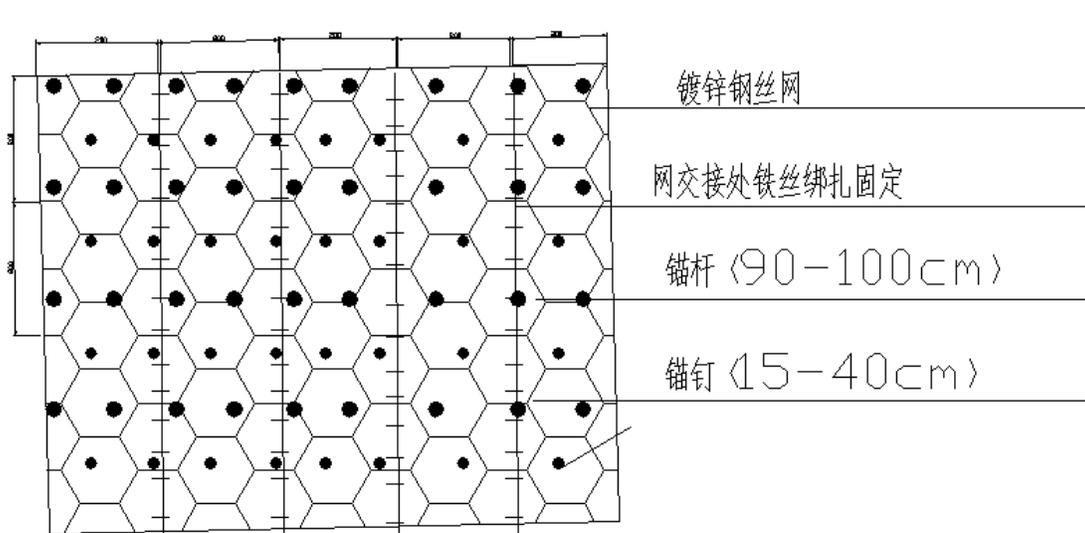
采用高镀锌菱形铁丝网或高强塑料加强土工网，网孔规格为 5cm×5cm。岩石处用风钻或电钻按 1×1m 间距梅花形布置锚杆和锚钉。锚杆长 90-100cm。锚钉长约 15-40cm。挂网施工时采用自上而下放卷，相邻两卷铁丝网（土工网）分别用绑扎铁丝连接固定，两网交接处至少要求有 10cm 的重叠，锚钉每平方米不少于 5 个。网与作业面保持一定间隙，并均匀一致。较陡岩面处，可用草绳按一定间隔缠绕在网上，以增加附着力，使客土厚度得到保证。挂网可以使客土基质在岩石表面形成一个持久的整体板块。

图 5-7 铺网、钉网示意图

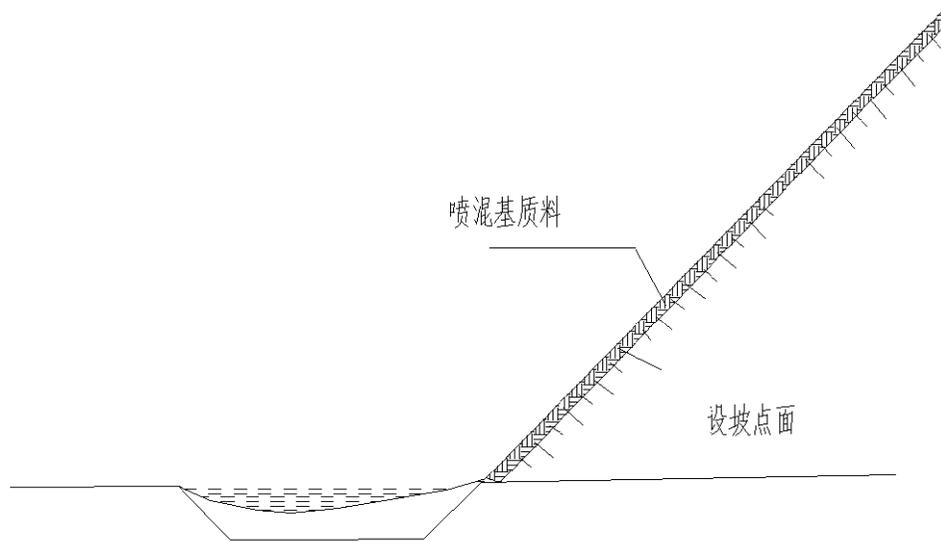
根据施工作业面土壤或岩面性质、当地气候条件、施工季节，并结合各种植物生长特性选择植物的种子（垂穗披碱草、冷地早熟禾、中华羊茅），使次生植被在今后的数年内逐渐与自然生态植被融合，不显人工雕琢的痕迹。将种子与纤维、粘合剂、保水剂、缓释肥、微生物菌肥等经过喷播机搅拌混匀成喷播泥浆，在喷播机的作用下，均匀喷洒在工作作业面上。

图 5-8 喷播示意图

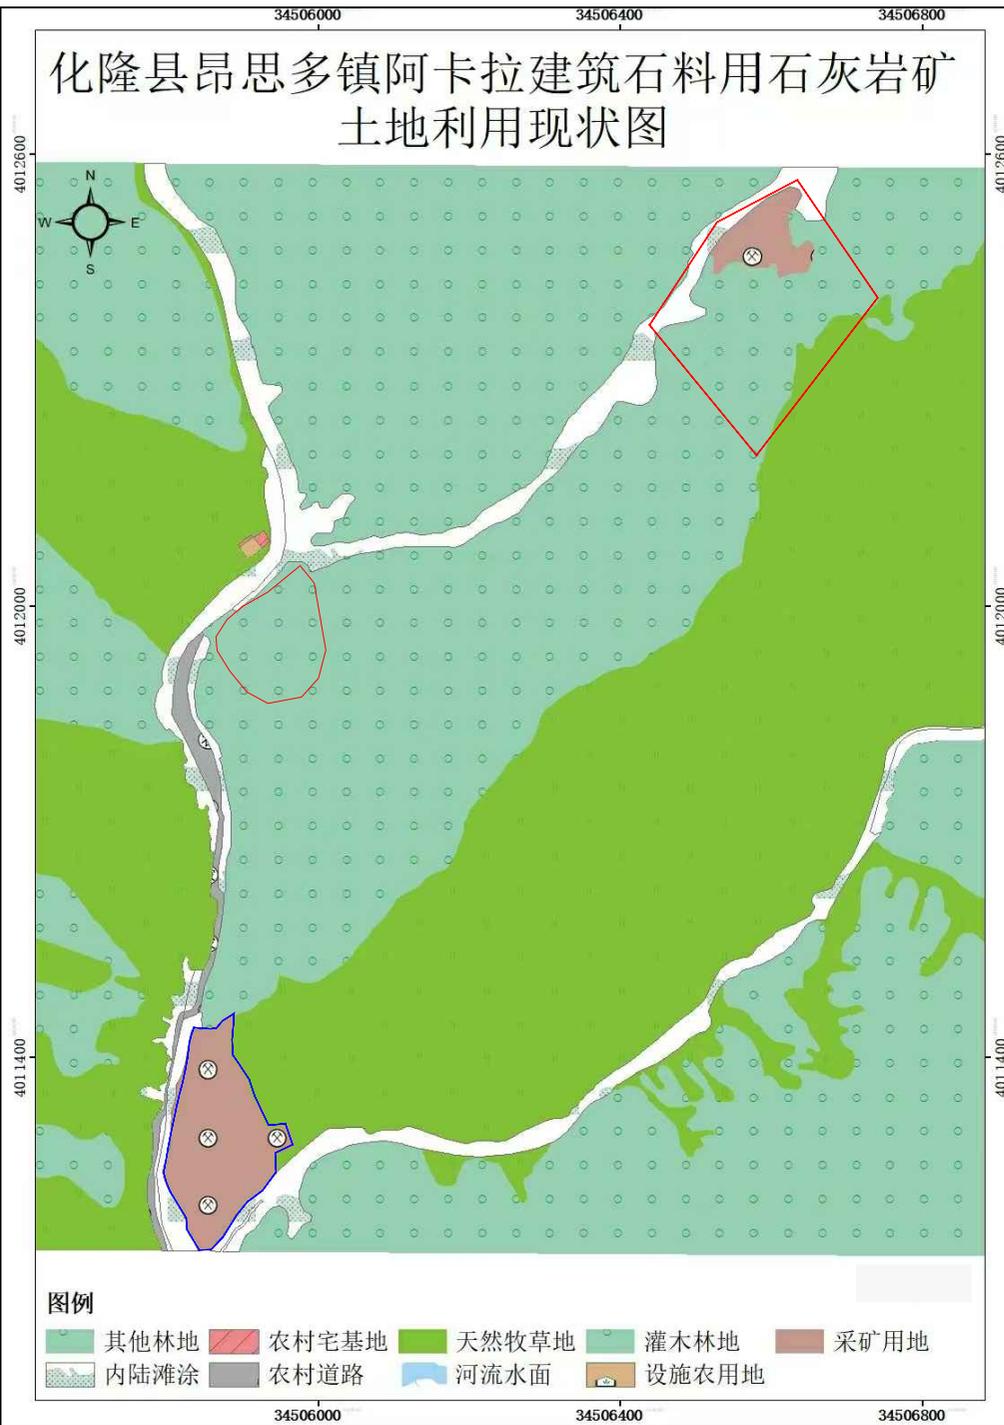
# 化隆县昂思多镇阿卡拉建筑石料用石灰岩矿 土地利用现状图

青海荣信达环境工程有限公司			
化隆县昂思多镇阿卡拉村建筑石料用石灰岩矿土地利用现状图			
拟 编	薛 生 林	图 号	1
审 核	马 存 忠	顺 序 号	01
机助成图	王 吉 鹏	比 例 尺	1:10000
报告主编	杜 亚 斌	制 图 日 期	2025.02
项目负责	马 存 忠	资 料 来 源	收 集
